SMGV Schweizerischer Maler- und Gipserunternehmer-Verband

Innenwärmedämmung – kapillarinaktive, diffusionsoffene Systeme

Walter Schläpfer, eidg. dipl. Gipsermeister / Fachexperte SMGV

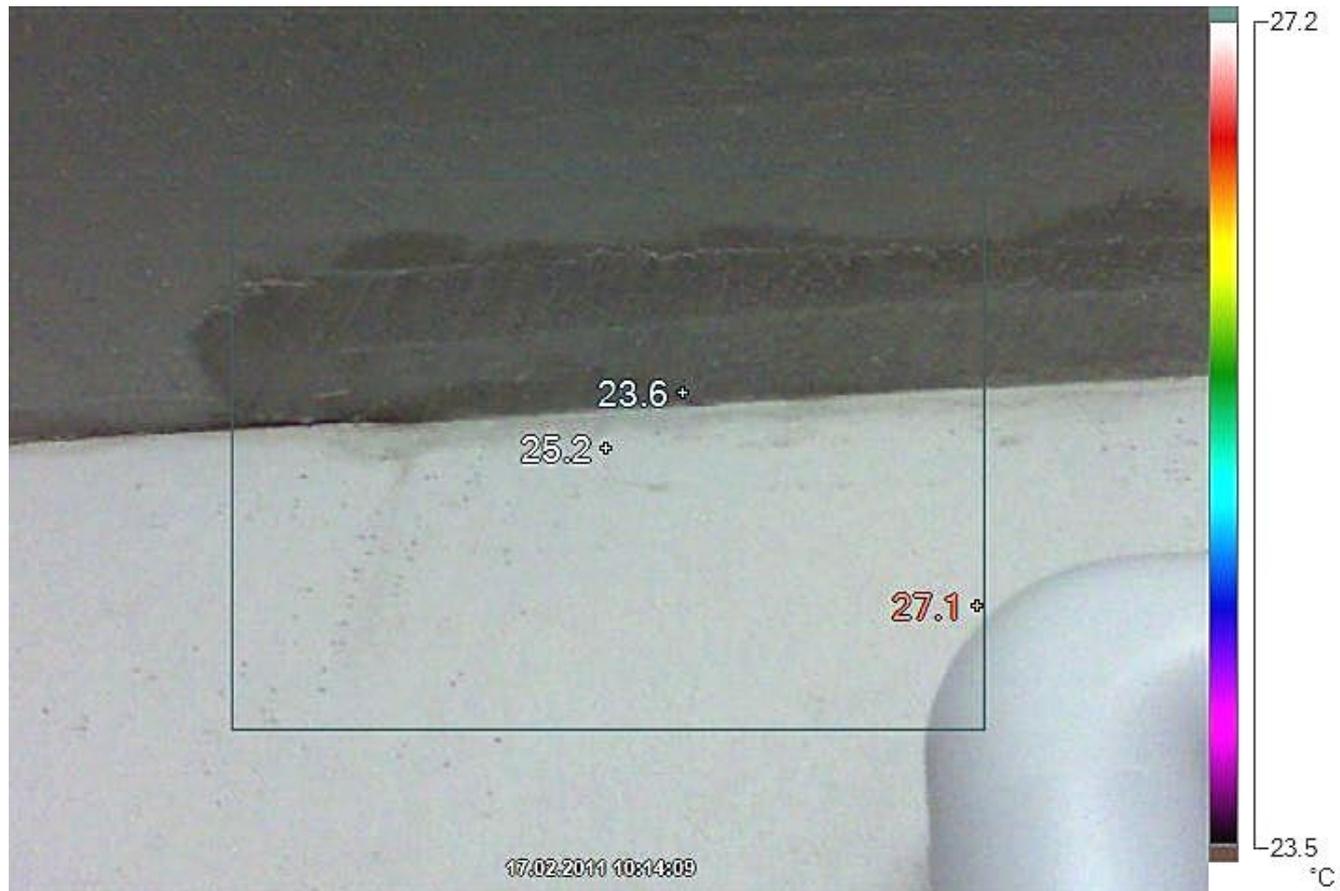
Sichtbare,
lokale Durch-
feuchtungen
von Wand-
und Decken-
oberflächen

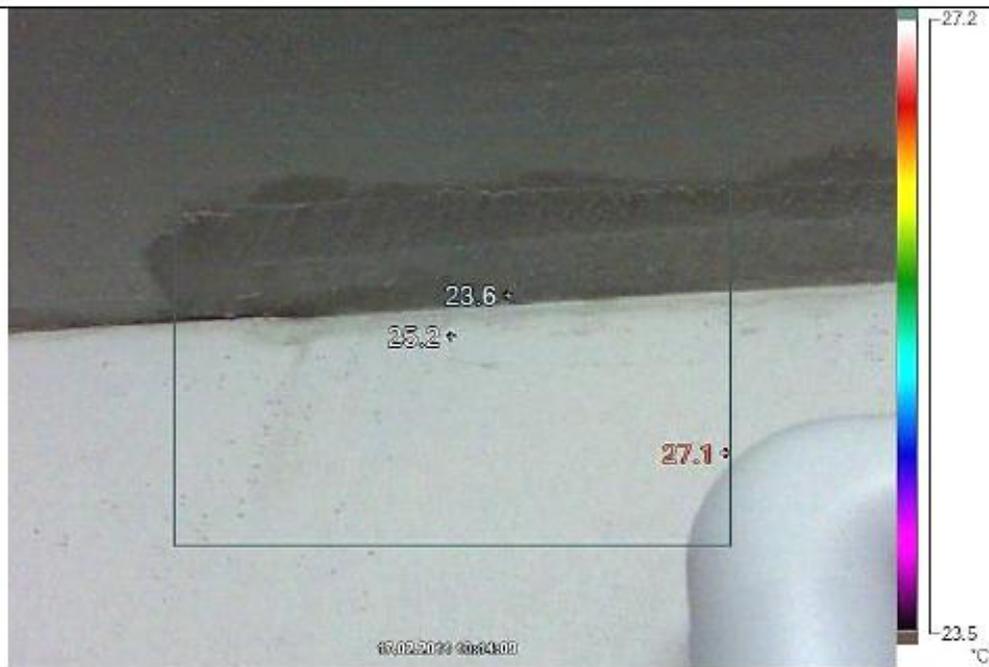
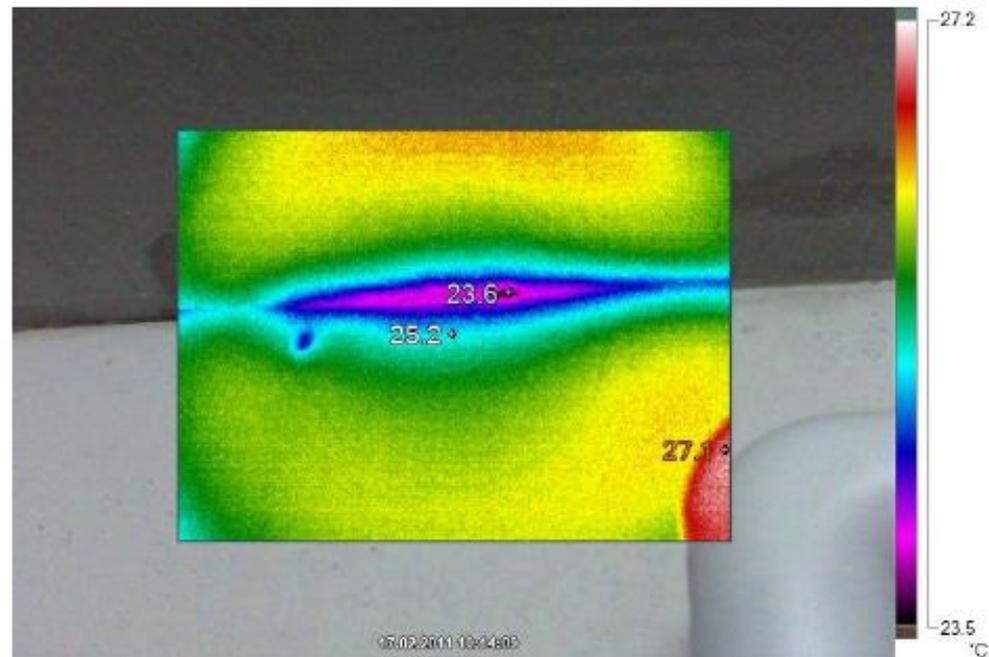
Oben die normale Ansicht voll sichtbar, darunter die Einblendung des Wärmebildes mit Angabe der kältesten (23.6°) und wärmsten (27.1°) Oberflächentemperatur sowie jener des Mittelpunktes (25.2°).

Im Bereich der oben sichtbaren Fleckenbildung durch erhöhtes Feuchtigkeitsvorkommen wird im Wärmebild bestätigend die kälteste Oberfläche gemessen.

Feuchtigkeit, die oberflächlich verdunstet (ausdiffundiert), erzeugt eine Verdunstungskühle, die derart sensible Messgeräte festhalten können.

Beim Hauswirtschaftsraum muss zusätzlich berücksichtigt werden, dass hier vielfach eine deutlich erhöhte Raumluft-Temperatur und -Feuchtigkeit (Wäsche-Trocknung) vorherrscht.

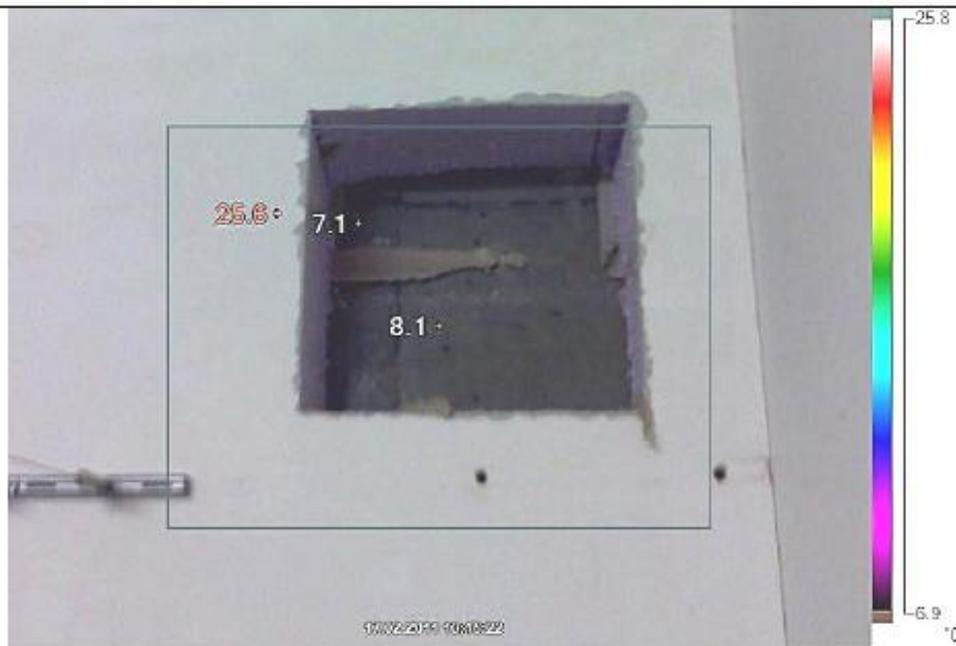
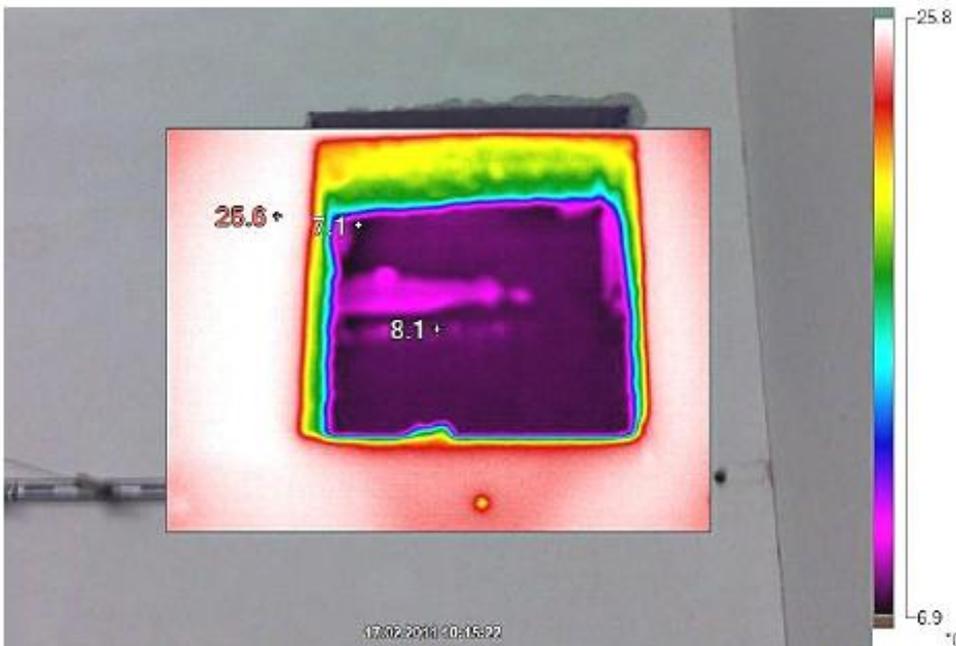
Hier die Aufnahme der Sondieröffnung, aus welcher unmittelbar vorher die Dämmplatte entfernt wurde.

Die kälteste Oberfläche auf dem feuchten Beton innen beträgt 7.1 °, die Oberfläche auf dem Gipsputz deren 25.6 °.

Das heisst, in der Dämmung aus 160 mm extrudiertem Polystyrol-Hartschaumstoff besteht ein Temperaturgefälle 18.5 °.

Bei diesem sichtbaren Schichtenaufbau komme ich auch mit leicht variablen Parametern immer auf einen **Tauwasserausfall von > 0.100 kg/m² in der Ebene zwischen Dämmplattenkleber und der Dämmung.**

Das heisst, diese Menge Tauwasser ist die Differenz zwischen der eindiffundierenden und der ausdiffundierenden Wassermenge.

Dieses Tauwasser wird durch den geringsten Widerstand in die vielfach kapillar saugenden Dämmplattenstösse geleitet und tritt an der Oberfläche in Form von Flecken aus.

- Die Verklebung sollte möglichst vollflächig erfolgen (keine Hohlräume)
- Diese Art der Innendämmung wird ab gewissen Rahmenbedingungen wie kleinem U-Wert, dampfbremsenden Aussenwandkonstruktionen, ungenügendem Schlagregenschutz der Aussenwand und kalten Klimabedingungen kritisch und muss mittels hygrothermischen Simulationen vorgängig überprüft werden
- Der mögliche Tauwasseranfall kann im Hohlraum zwischen Dämmplatte und Beton gefrieren und die Innendämmung ablösen
- Der organische Binder enthaltene Klebemörtel kann unter anhaltender Feuchte aufquellen, erweichen und letztlich versagen

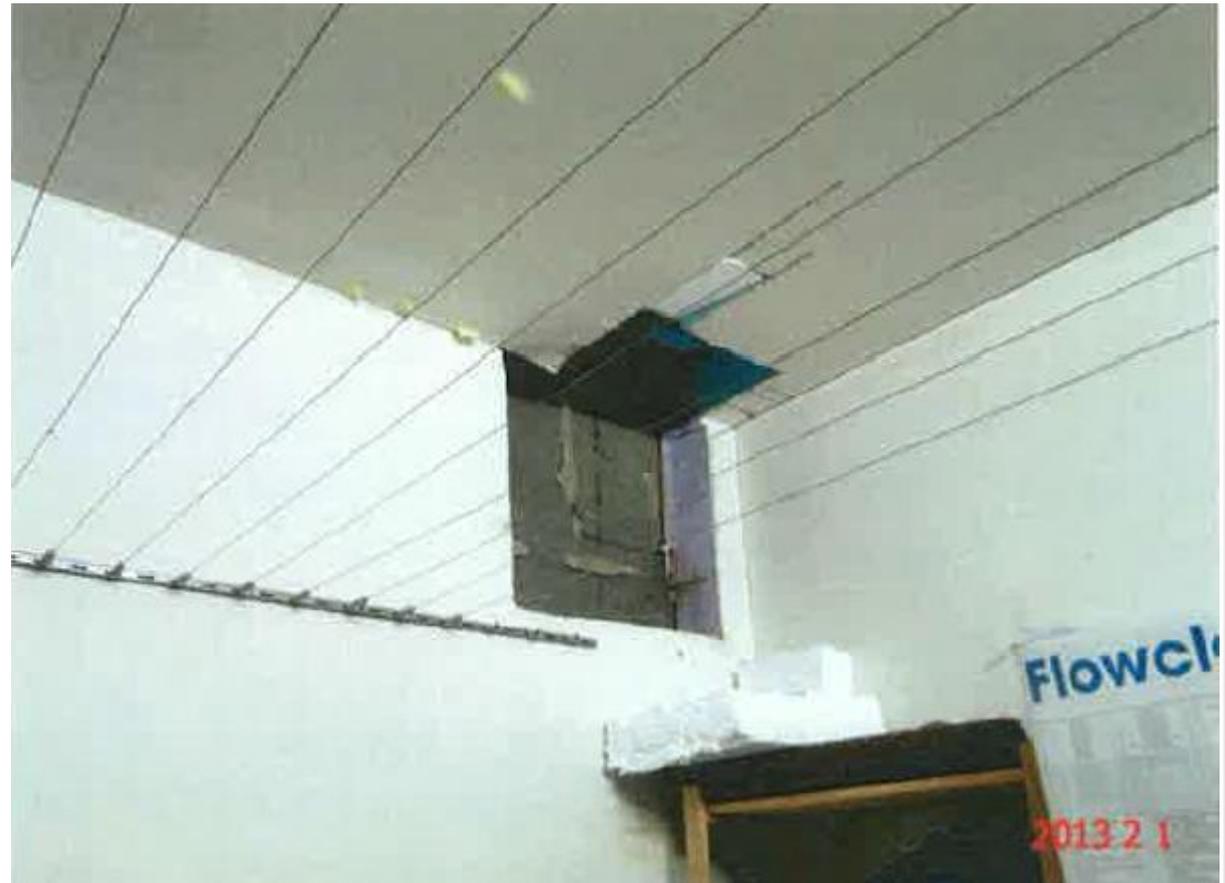
Erweiterte Untersuchungen mit zerstörenden Sondieröffnungen
(Foto BTS Bauexpert)

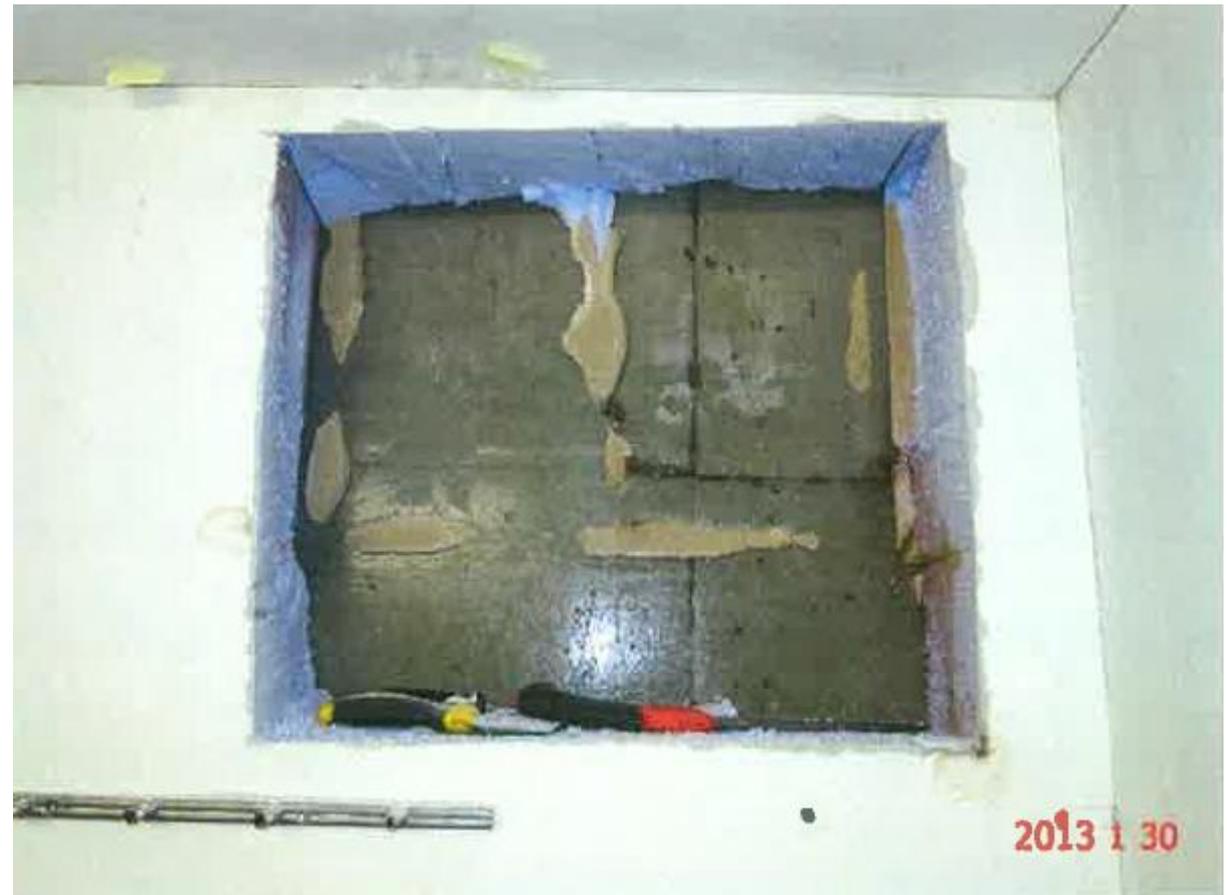
Detailansicht der
innenseitigen Beton-
Aussenwand mit
feuchten Wand- und
Deckenoberflächen
(Foto BTS Bauexpert)

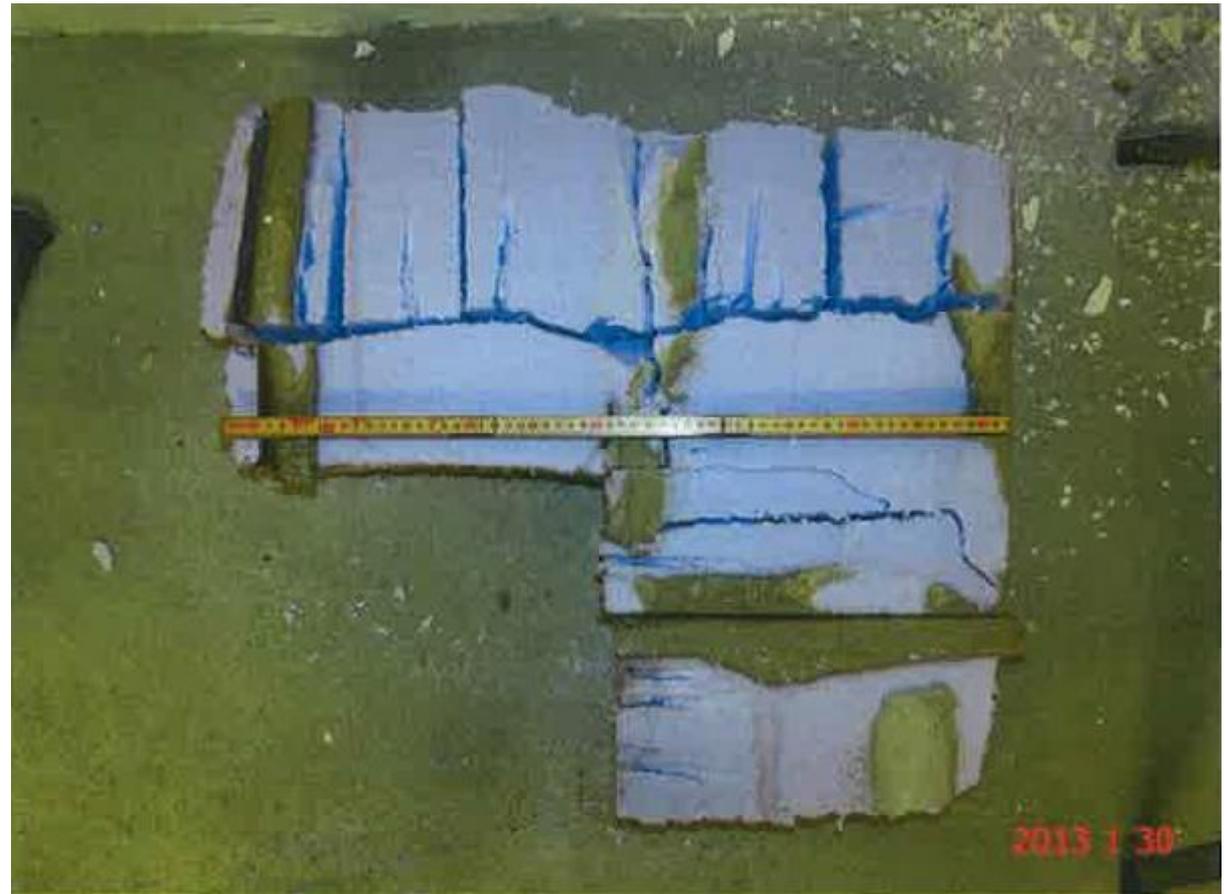
Rückseitiger Kleb-
flächenanteil an der
entfernten XPS-
Innendämmung
(Foto BTS Bauexpert)

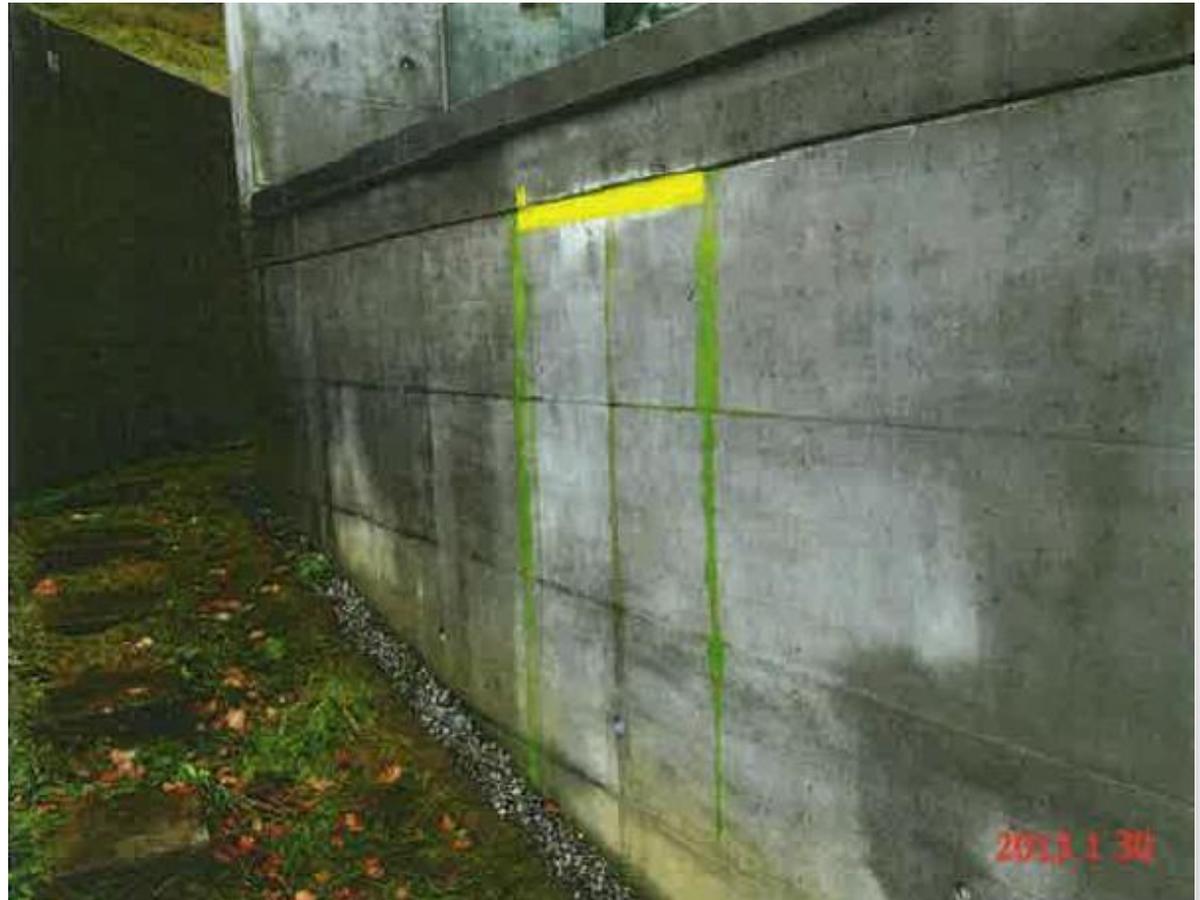
Die Arbeitsfuge zwischen Wand und Decke an der Ostwand wurde mittels gefärbtem Wasser gewässert. Färbemittel = Fluoreszein, welches auch in grossen Verdünnungen mit UV-Licht nachgewiesen werden kann. (Foto BTS Bauexpert)

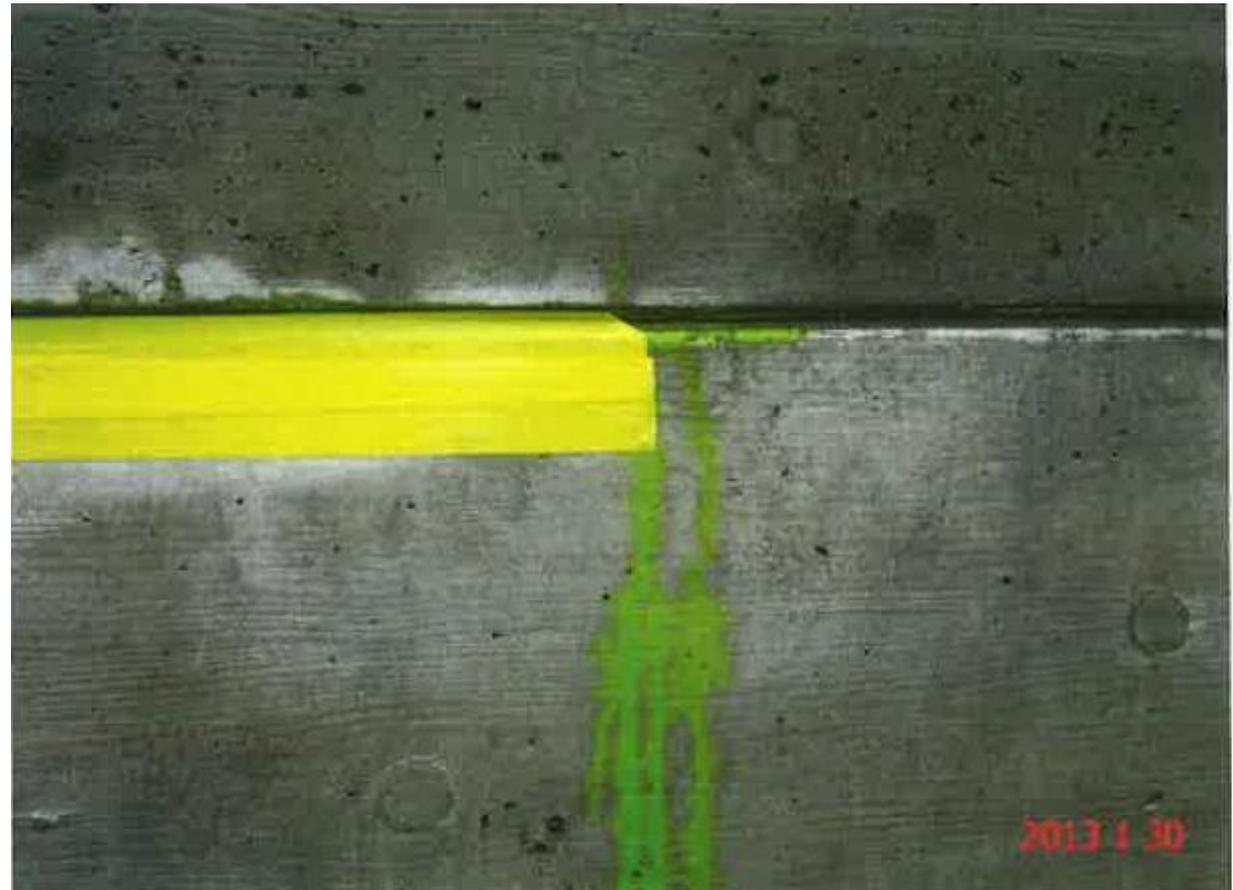
Nahaufnahme der
Wässerungsstelle mit
dem Färbemittel.
(Foto BTS Bauexpert)

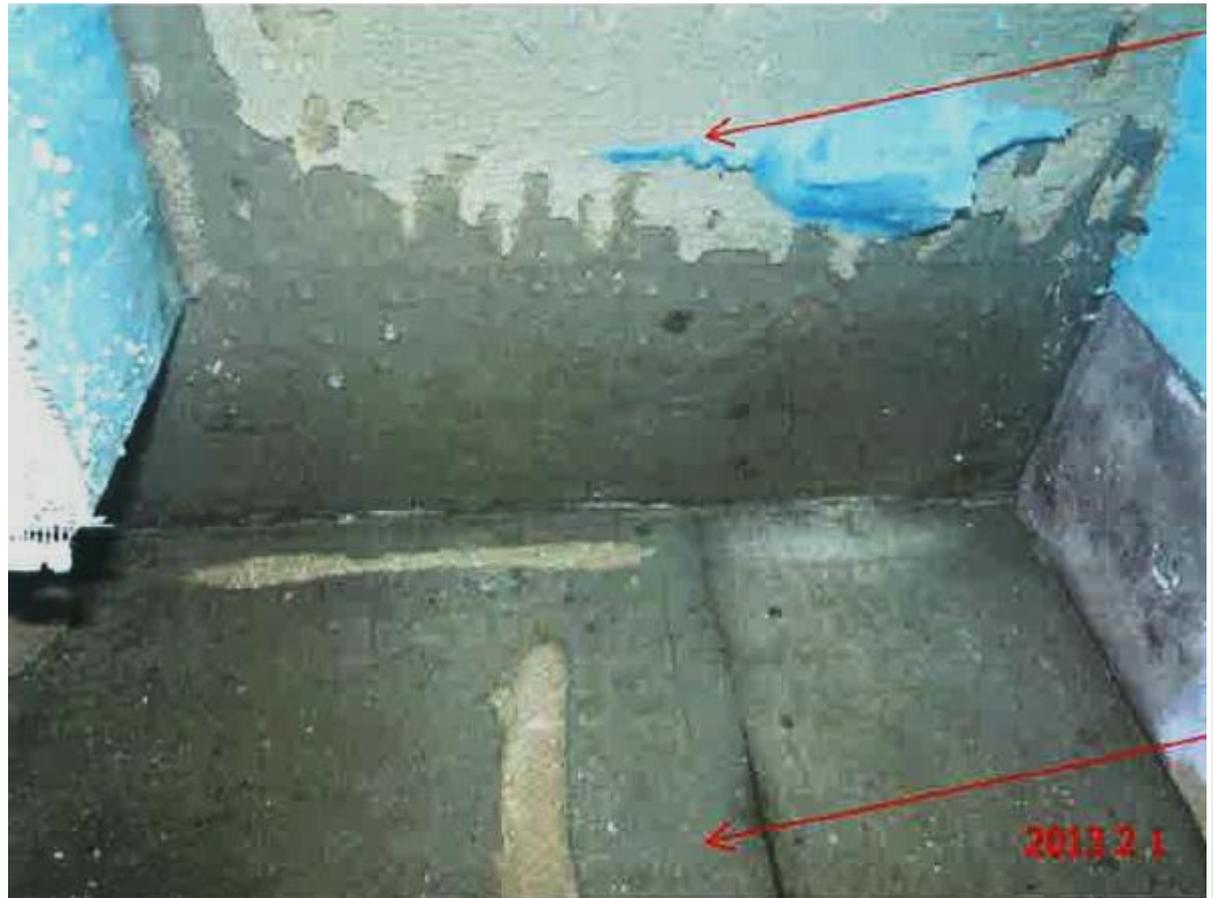
Detailansicht der
Sondieröffnung im
Normallicht.
(Foto BTS Bauexpert)

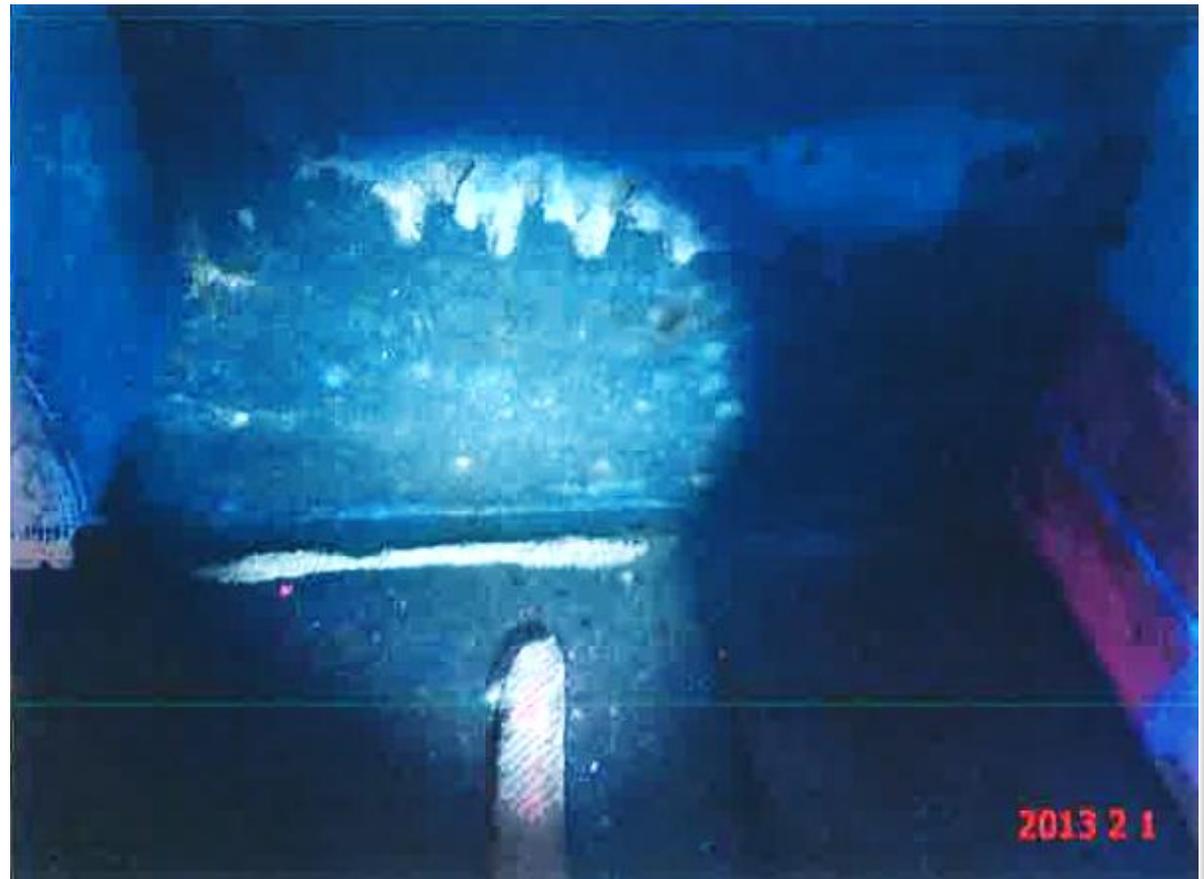
Gleiche Detailansicht
im UV-Licht; die
Wassertropfen an der
Decke leuchten
grünlich.

Die Arbeitsfuge ist
undicht, es bestehen
Leckagen an der
Aussenwand.

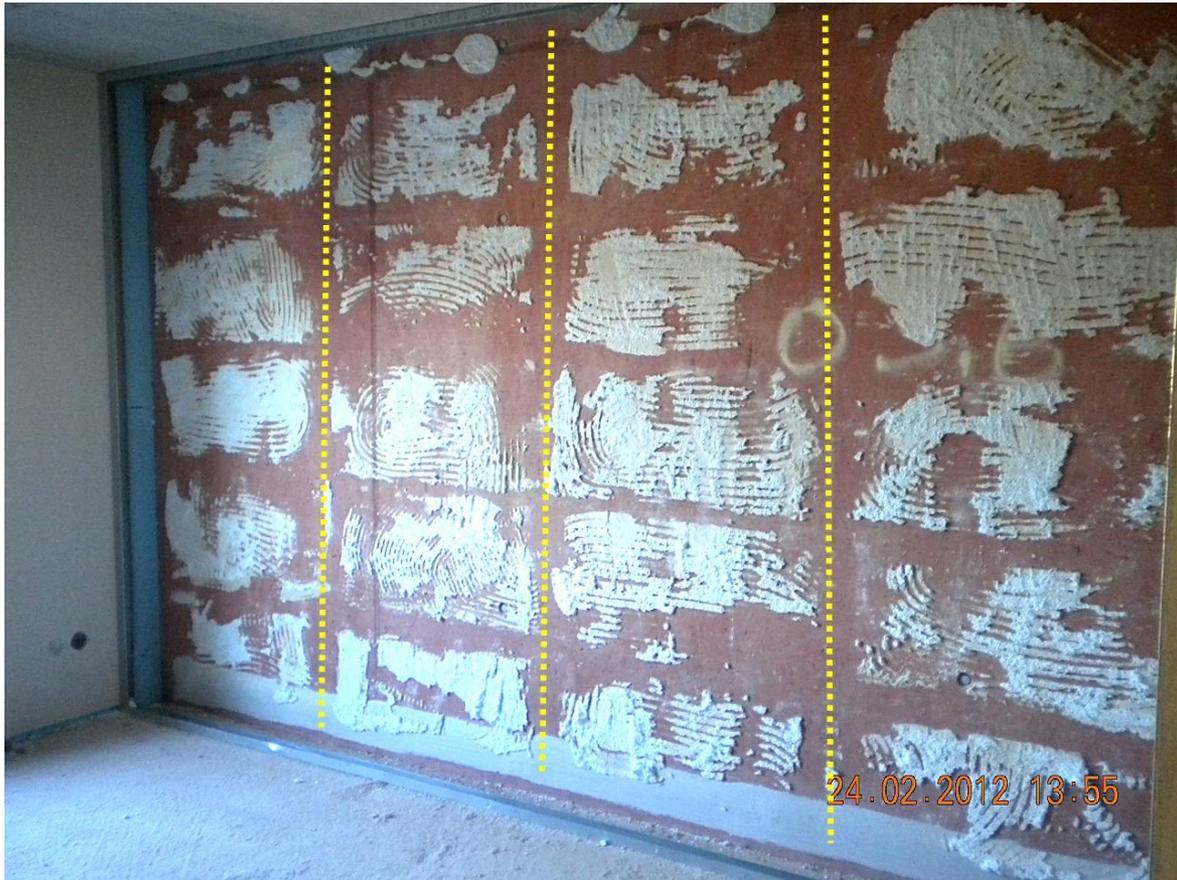
- Vollflächige Verklebung
- Kreuzfugen
- Hinterströmungen möglich

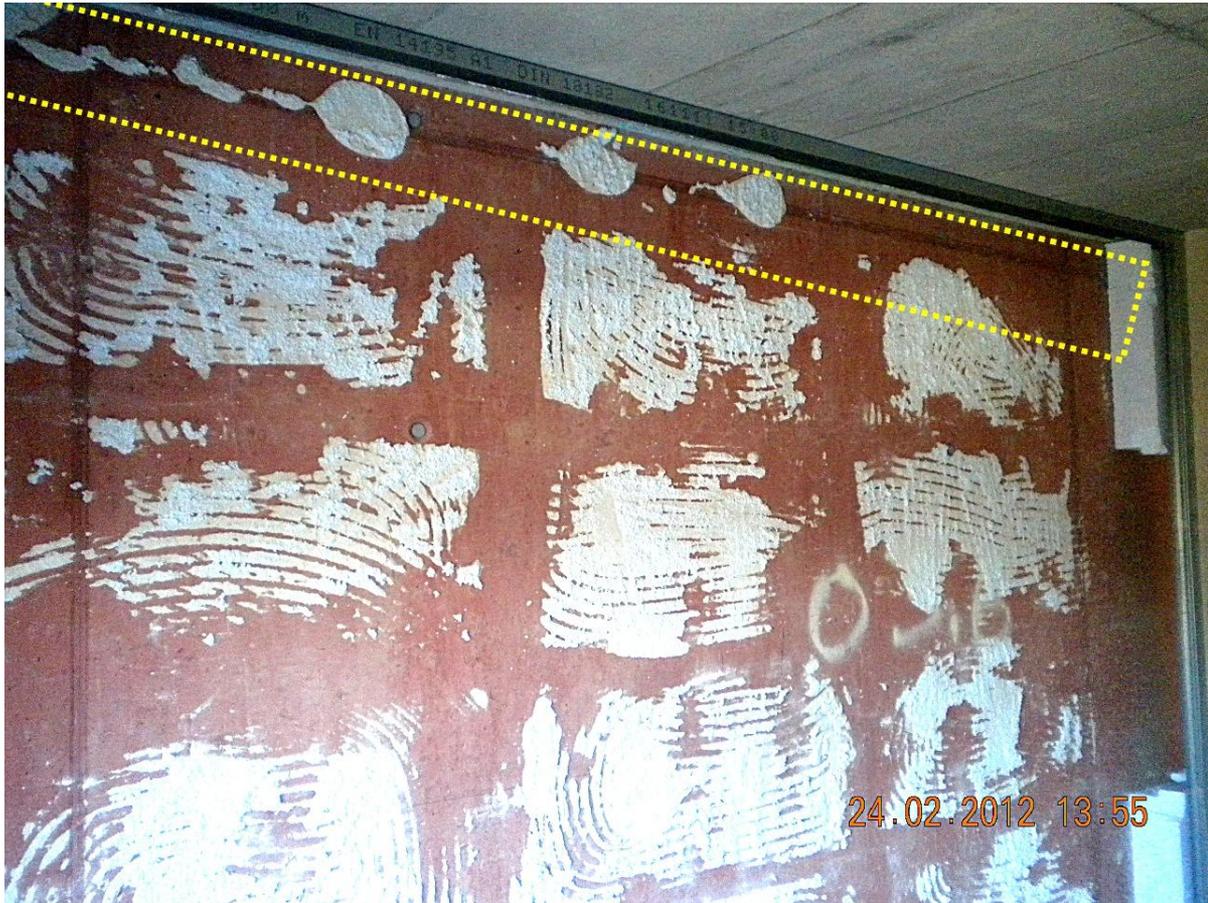
Deckenanschluss:
Hinterströmungen
müssen vermieden
werden

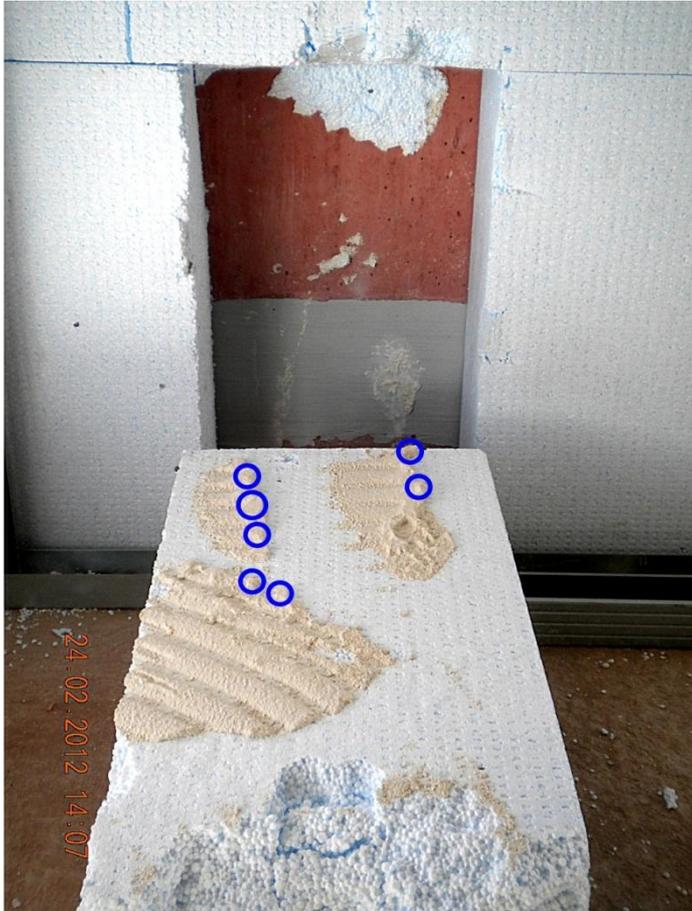
Anteil der effektiven Klebflächen
(Kontaktflächen) am Beton

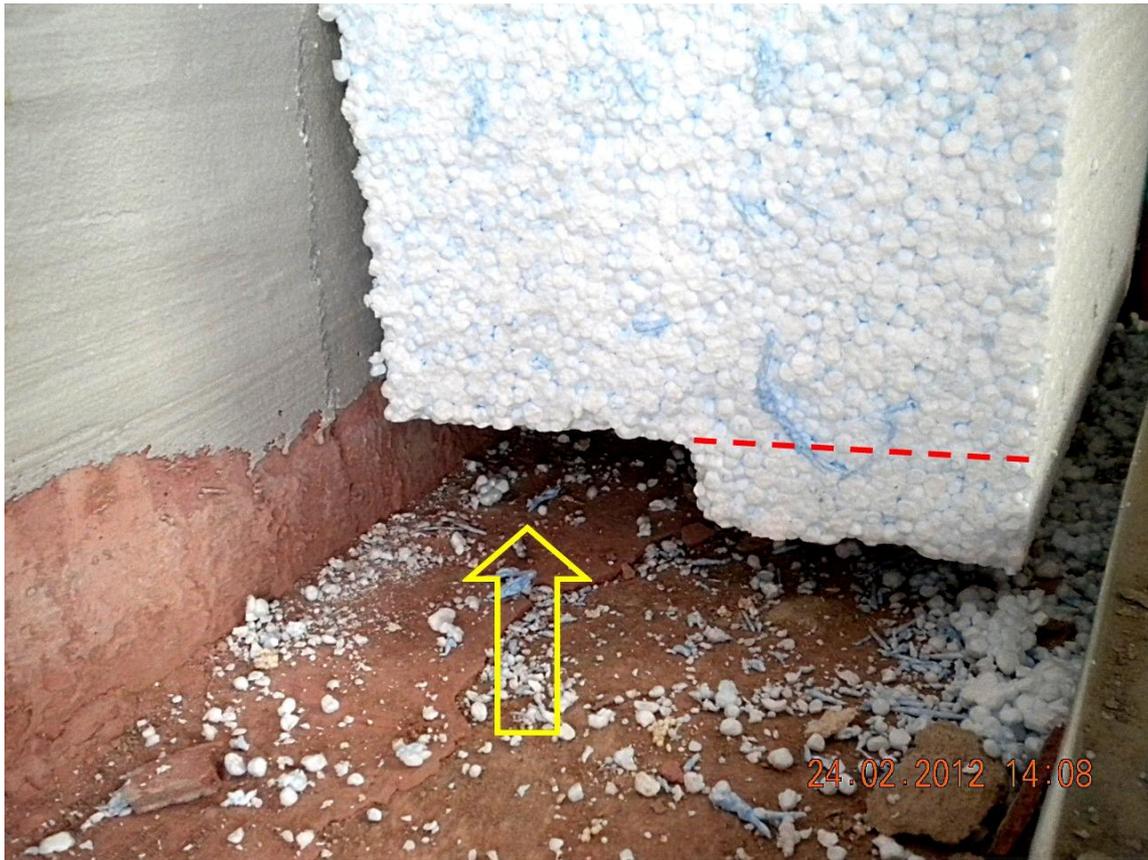
Bodenanschluss:
Dämmplatten mit
Stufenfalz können sich
bei falscher
Anwendung nachteilig
auswirken...

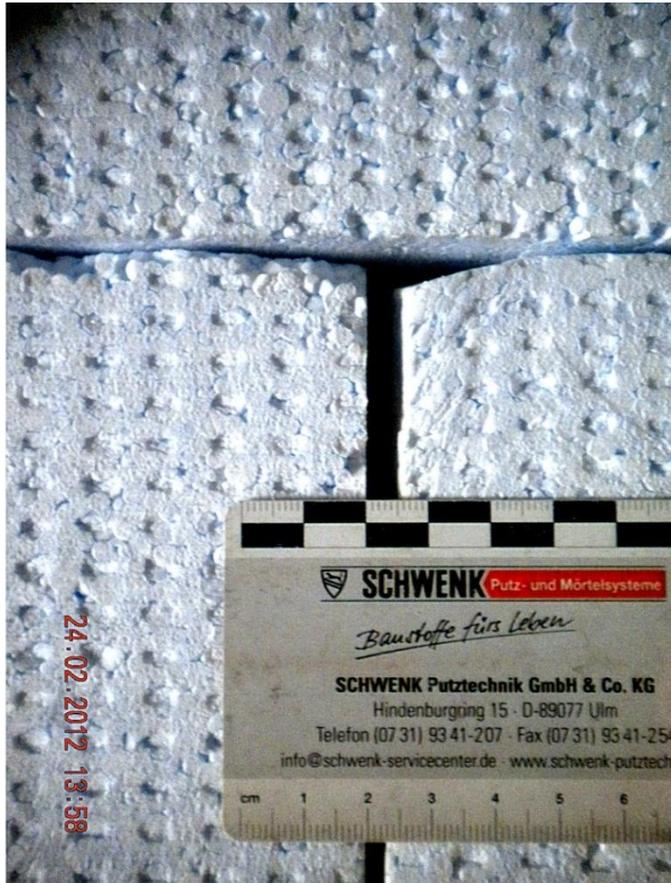
Dämmplatten üben zusätzlich die Funktion der dampfbremsenden, diffusionsbegrenzenden Schicht aus...

Zu empfehlen ist deshalb ein oberflächliches, dampfbremsendes Verkleben der Dämmplattenstösse mit einem geeigneten Dichtband.

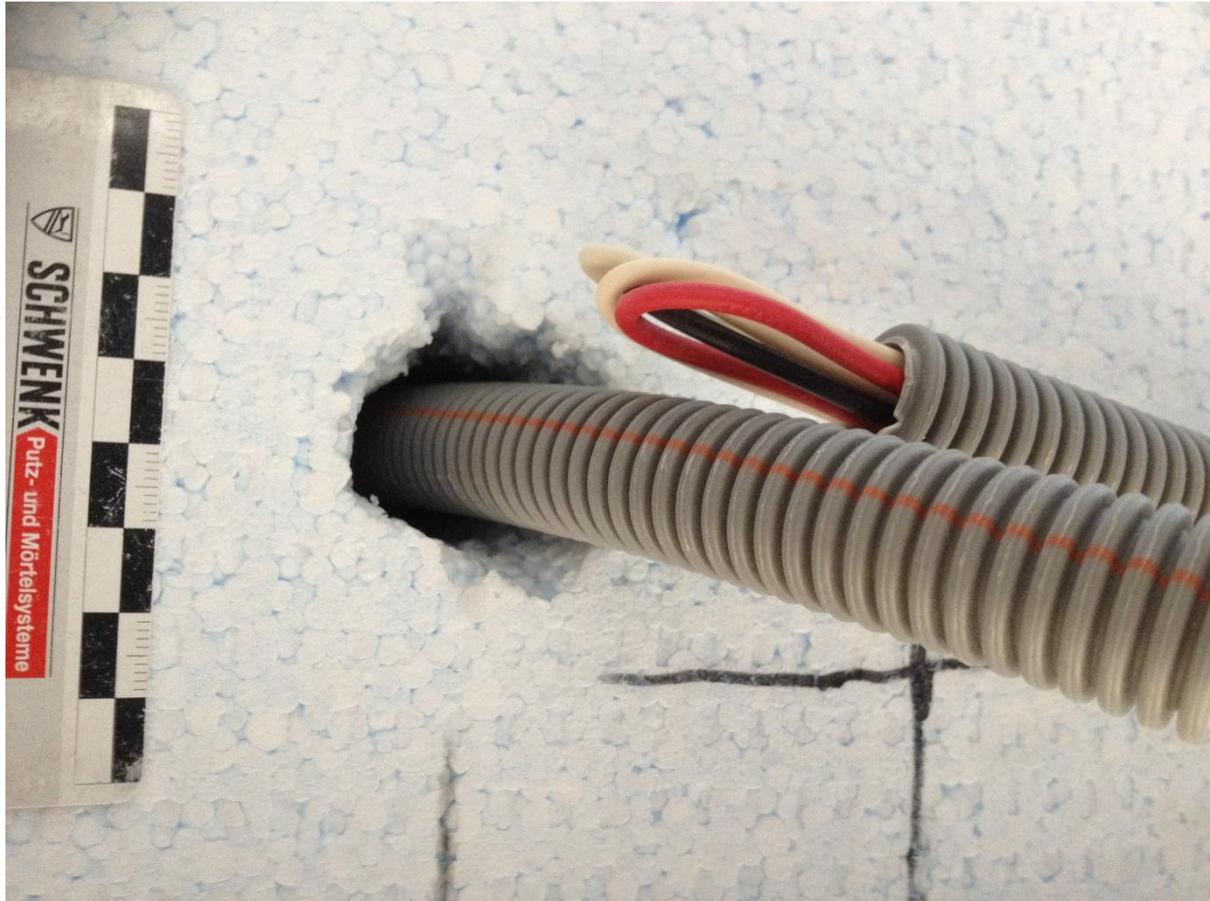
Durchdringungen sind zu vermeiden (Planung!) oder mindestens sehr gut abzudichten...

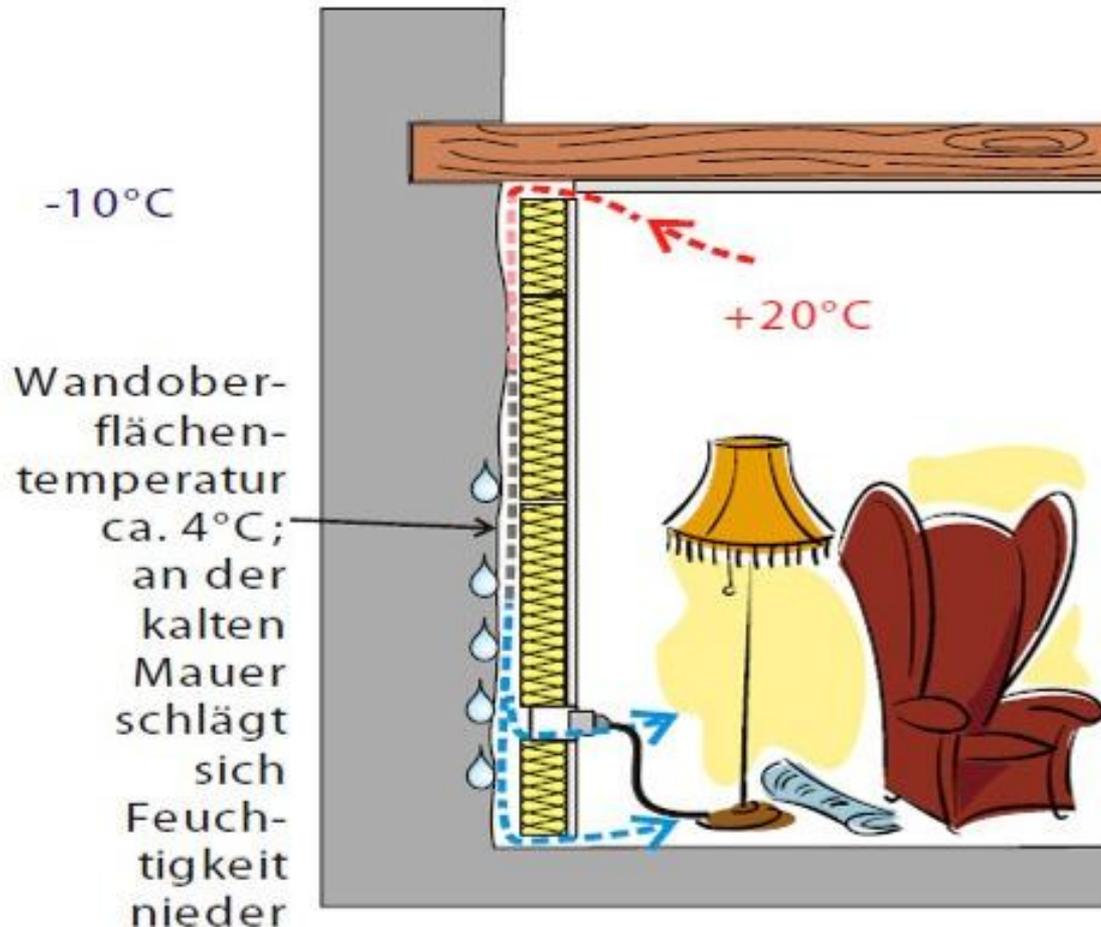
Hinterströmungen sind zu vermeiden (Planung und Ausführung!) oder mindestens sehr gut abzudichten...

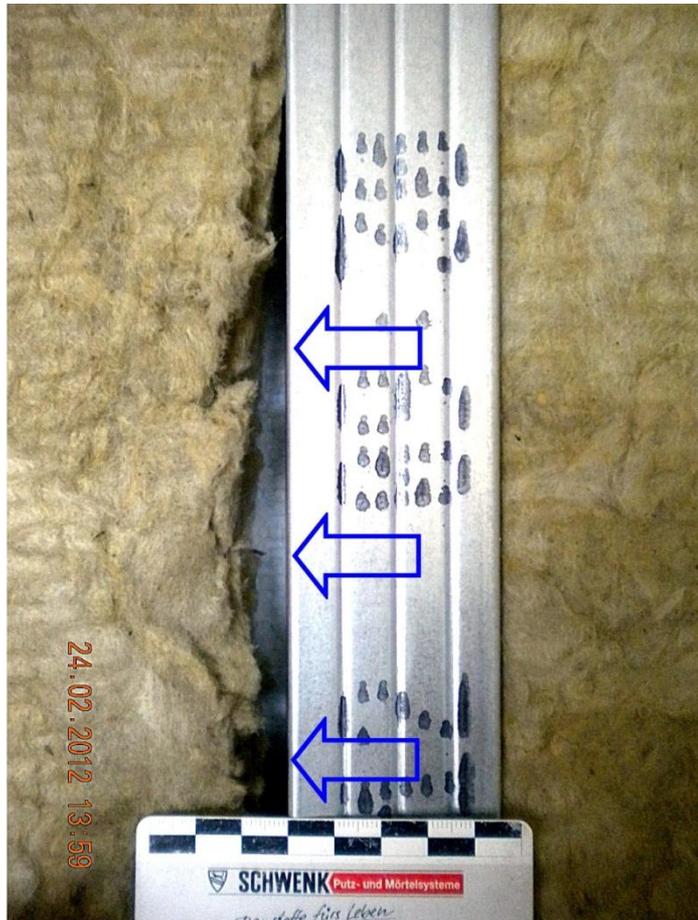
Die Mineralwolle wurde seitlich nicht ins Ständerprofil eingestopft.

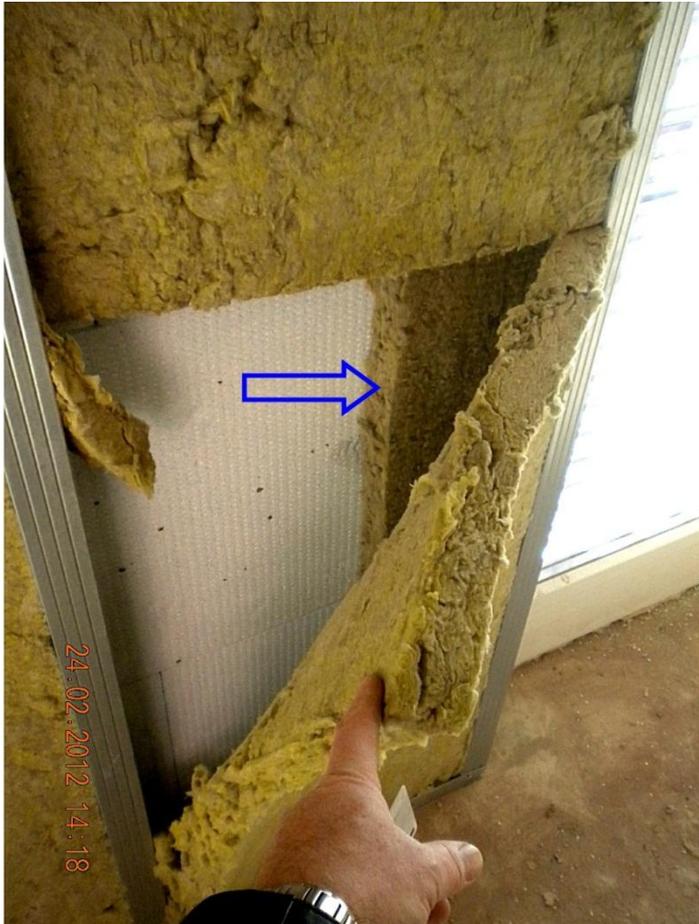
Partiell wurde mit einer zweiten Lage Mineralwolle geschichtet.

Von vorne völlig unsichtbar.

Doch die dadurch entstandenen Hohlräume sind zwingend zu vermeiden (Konvektion und Hinterströmungen).

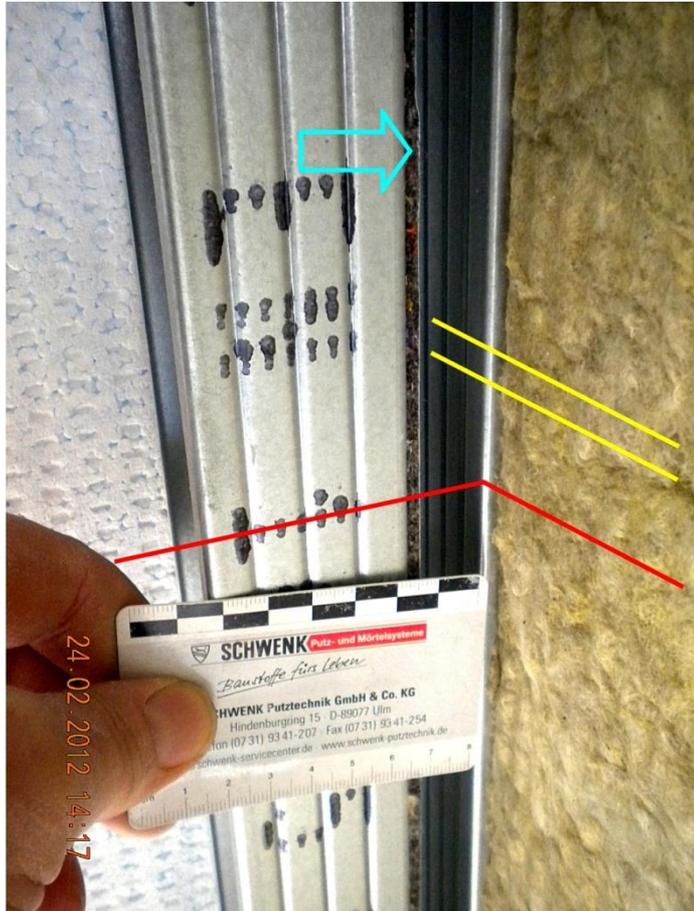
Wärmedämmung sollte homogen durchgehend auch bei Innenecken vorhanden sein. Dieses kann nur mit der Verwendung eines Inneneckprofils gewährleistet werden.

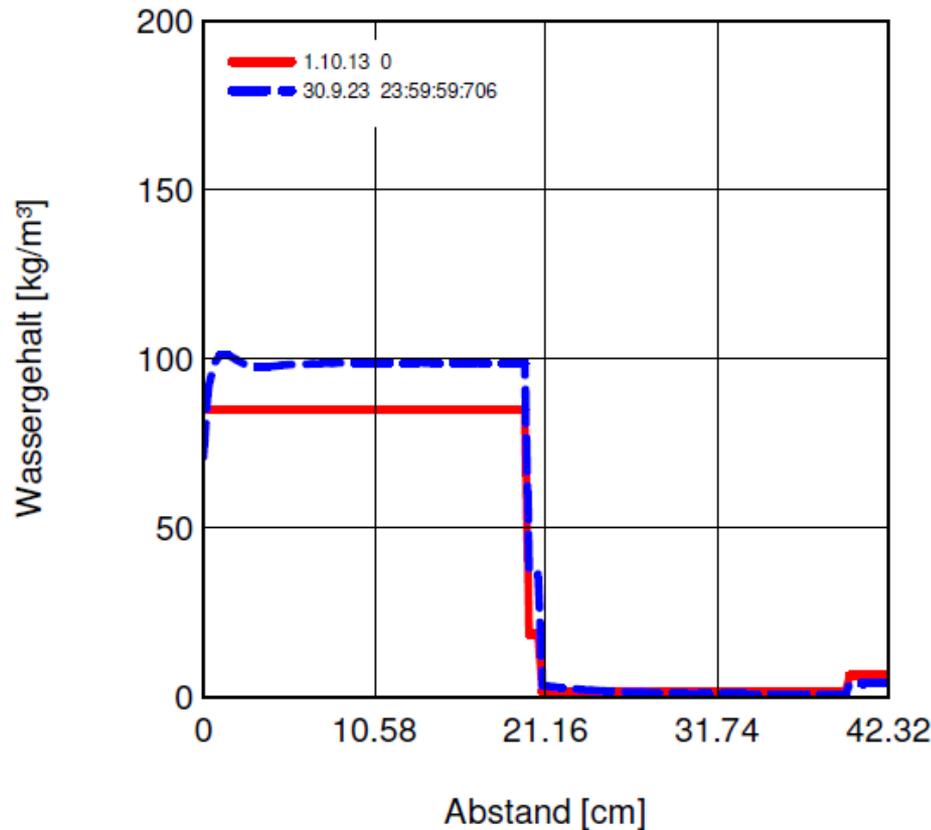
Wassergehalt im Profil der Aussenwand-Konstruktion von links aussen Sichtbeton nach rechts Innenputz.

Das starke Gefälle im Grenzschichtbereich Beton-Klebemörtel ist kritisch (Tauwasserbildung).

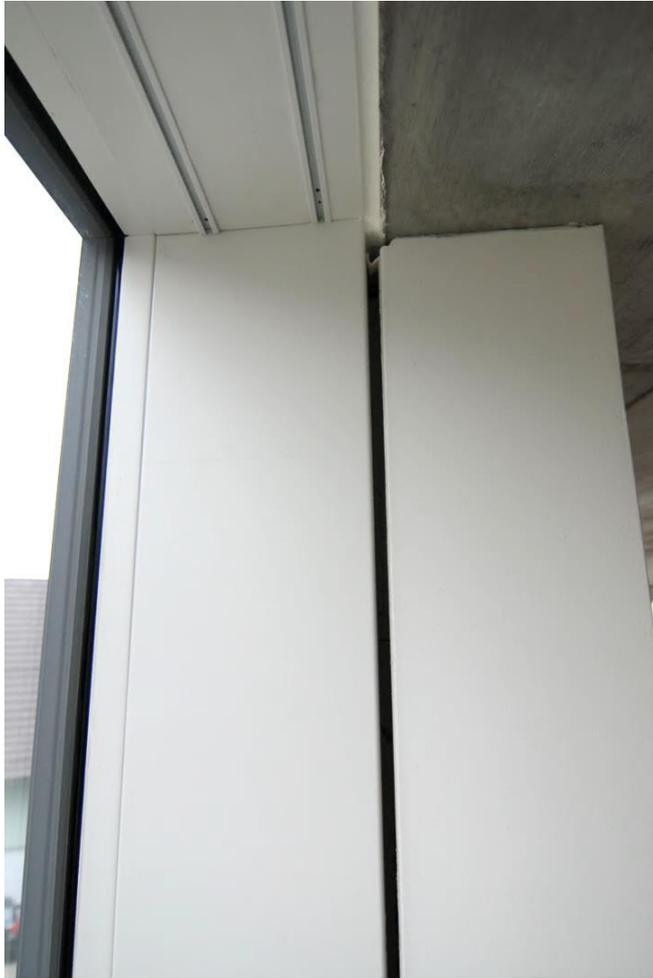
Sichtbeton-Aussenwand mit 200 – 260
mm Mineralschaum-Innendämmung

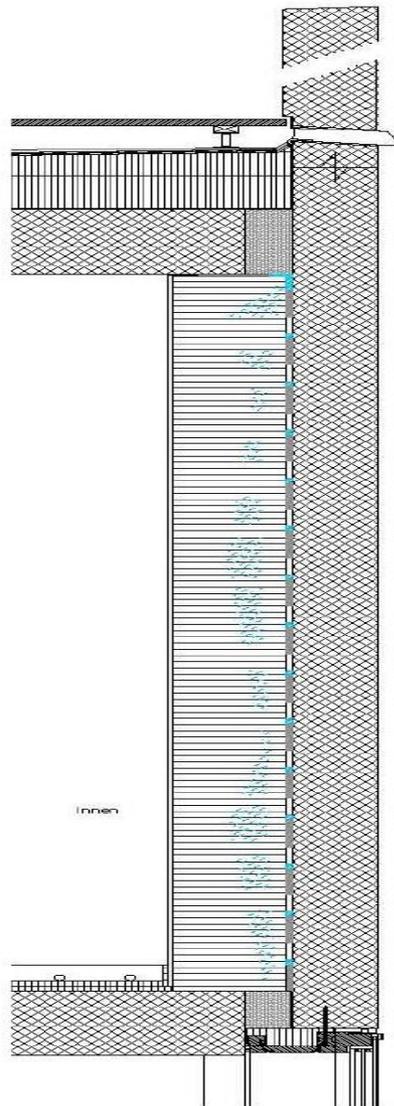
Zustand gebaut

Multipor Dämmplatten (2) mit Multipor Klebemörtel (3) nicht vollflächig geklebt

- > Umgesetzt vom Unternehmer ohne in Kenntnissetzung der Bauleitung
