SMGV Schweizerischer Maler- und Gipserunternehmer-Verband

Innenwärmedämmung – kapillarinaktive, diffusionsoffene Systeme

Walter Schläpfer, eidg. dipl. Gipsermeister / Fachexperte SMGV

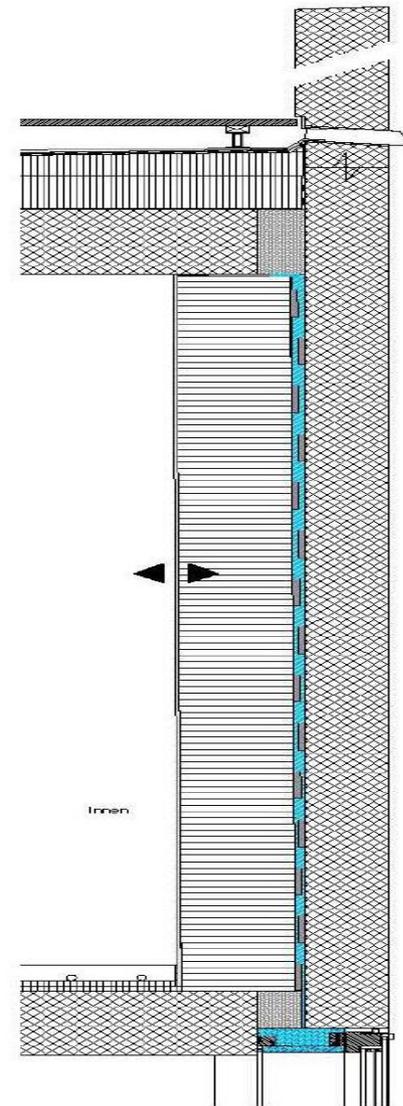
Zustand heute

Multipor Dämmplatten (2) haben sich z.T. von der Betonwand (4) gelöst und die ganze Wand ist leicht bewegbar.

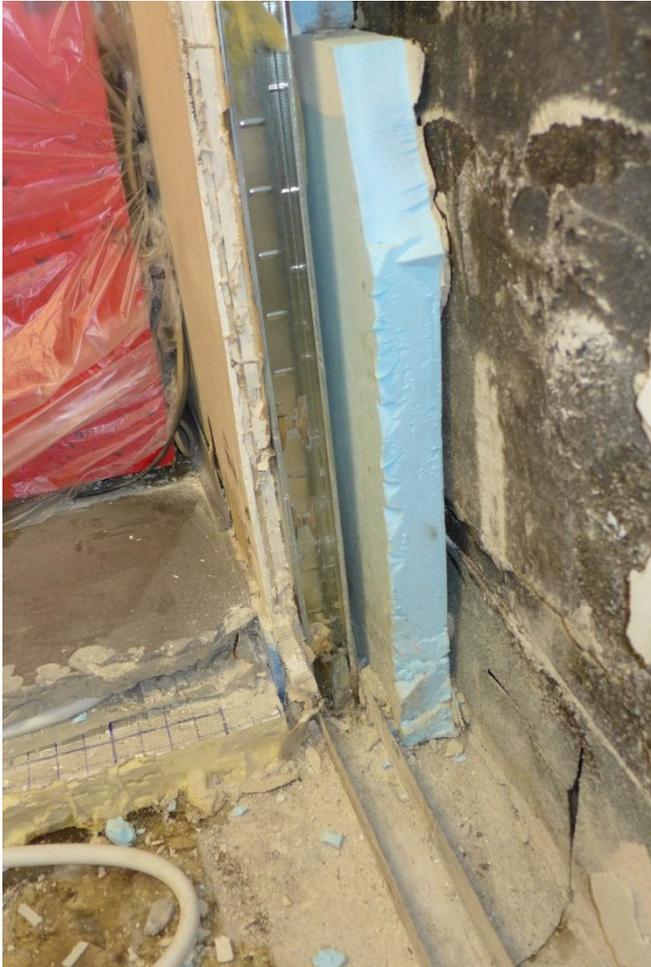
Klebemörtel-Ablösungen vom
Untergrund

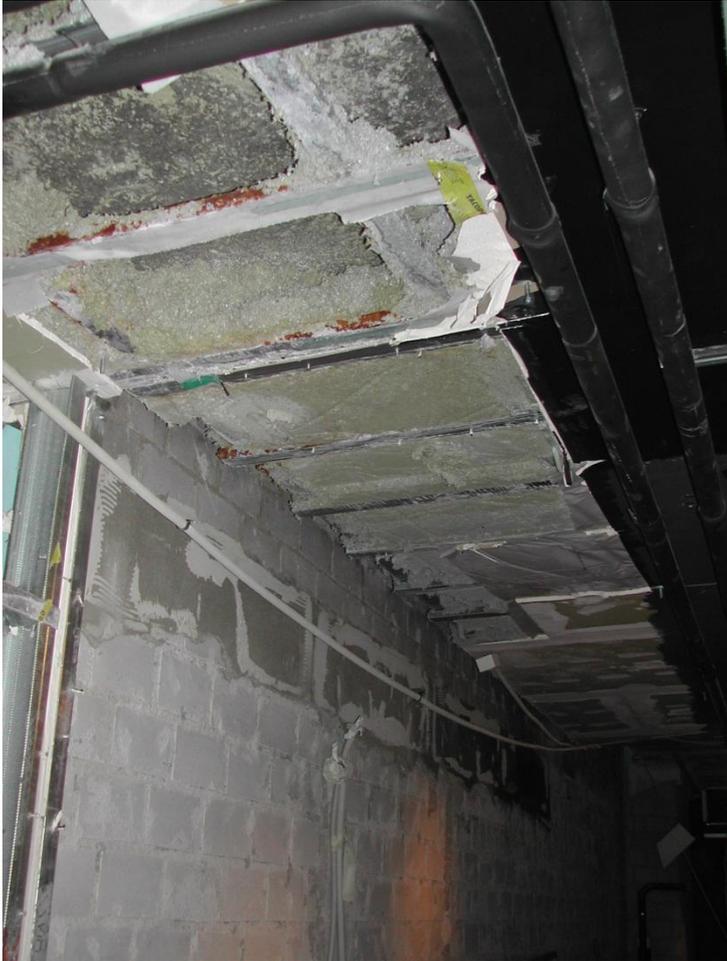
Klebemörtel-Ablösungen vom
Untergrund
