SMGV Schweizerischer Maler- und Gipserunternehmer-Verband

Innenwärmedämmung – kapillarinaktive, diffusionsoffene Systeme

Walter Schläpfer, eidg. dipl. Gipsermeister / Fachexperte SMGV

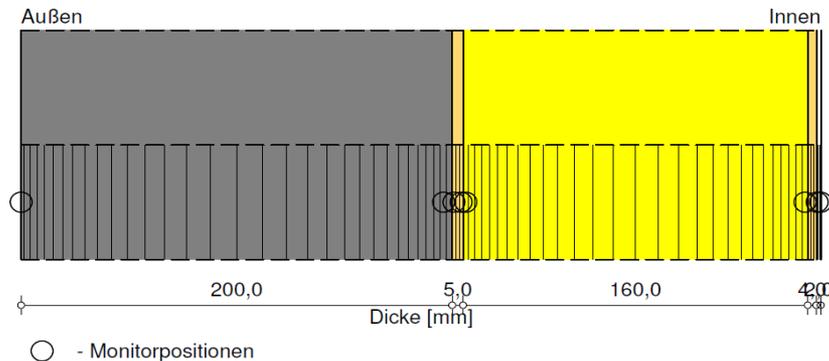
Konstruktion Aussenwand:

- 200 mm Sichtbeton
- Klebemörtel mineralisch 5 mm
- XPS-Innendämmung 160 mm
- Grundputz mit Bewehrung 4 mm
- Gipsabglättung 2 mm

Gesamtdicke: 0,37 m
Wärmedurchlasswiderstand: 5,42 m²K/W
U-Wert: 0,179 W/m²K

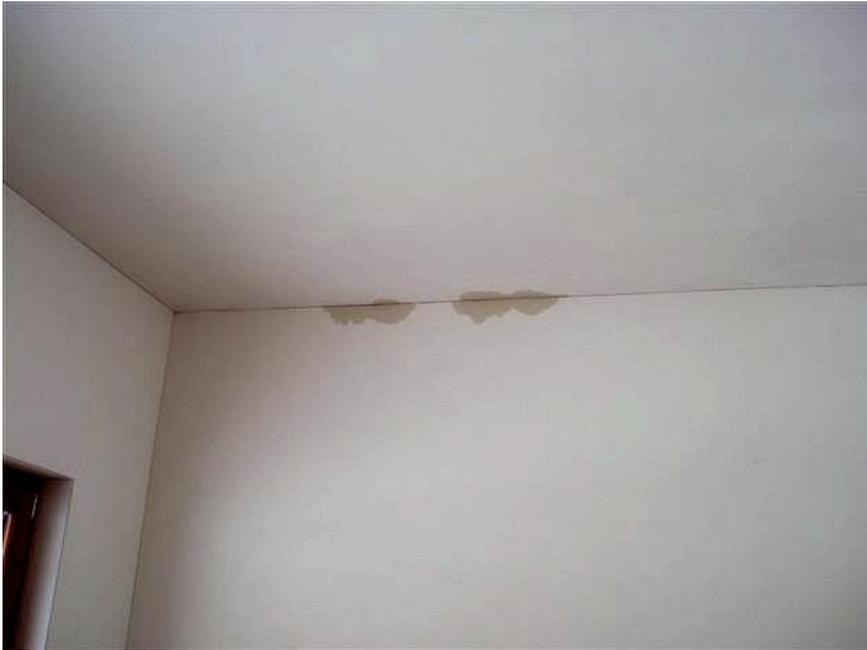
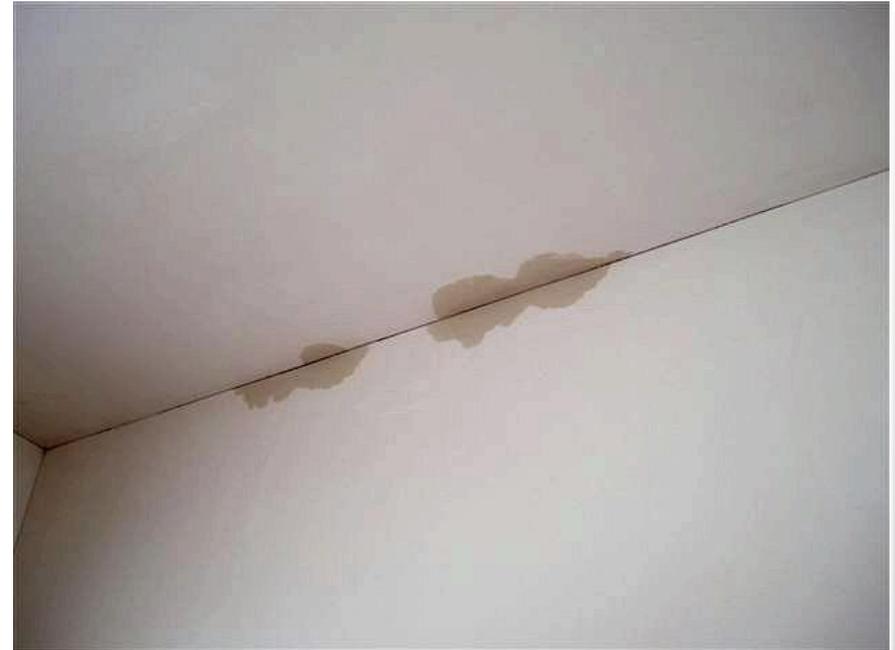
5. Mögliche Fehlerquellen (Fall 1)

Sichtbare,
lokale Durch-
feuchtungen
von Wand-
und Decken-
oberflächen

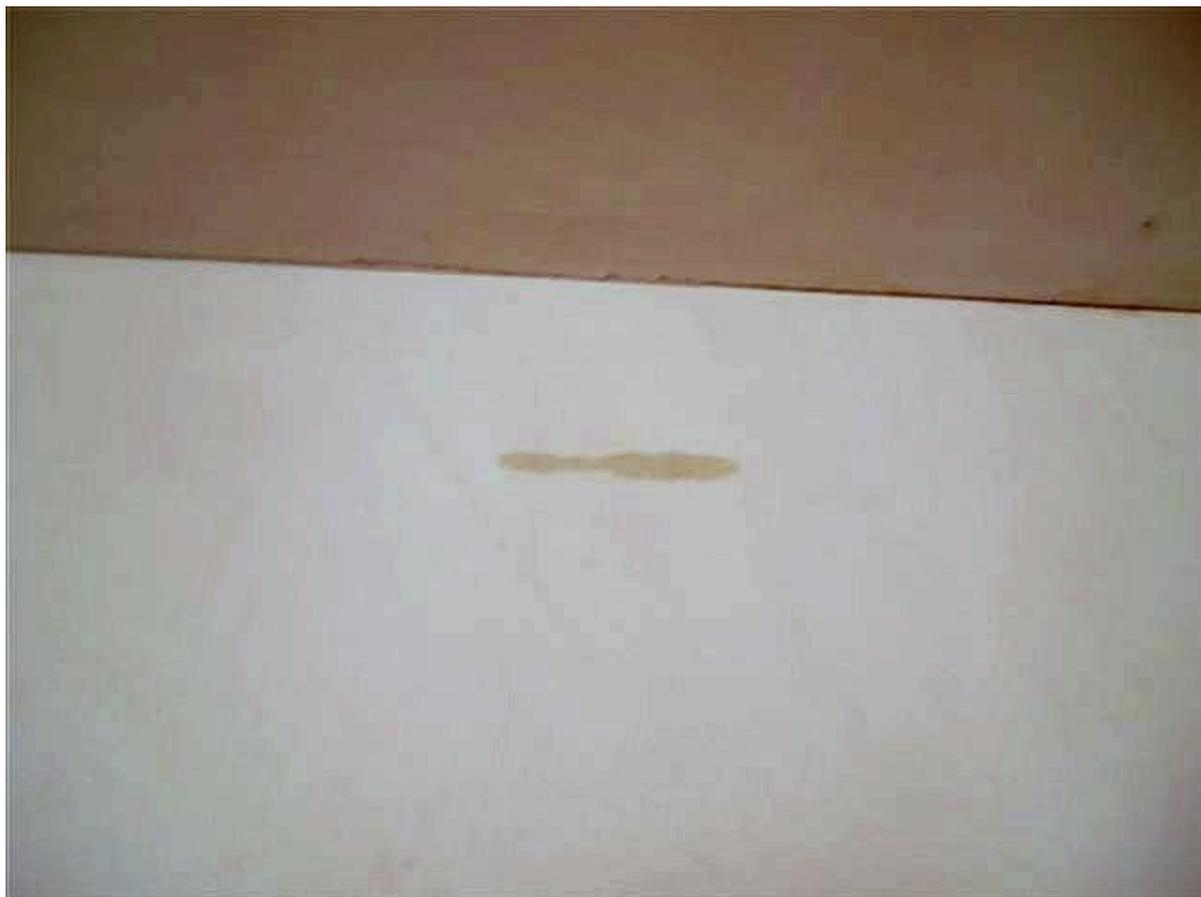
5. Mögliche Fehlerquellen (Fall 1)

Diese beiden Bilder basieren auf demselben Foto.

Oben die normale Ansicht voll sichtbar, darunter die Einblendung des Wärmebildes mit Angabe der kältesten (23.6°) und wärmsten (27.1°) Oberflächentemperatur sowie jener des Mittelpunktes (25.2°).

Im Bereich der oben sichtbaren Fleckenbildung durch erhöhtes Feuchtigkeitsvorkommen wird im Wärmebild bestätigend die kälteste Oberfläche gemessen.

Feuchtigkeit, die oberflächlich verdunstet (ausdiffundiert), erzeugt eine Verdunstungskühle, die derart sensible Messgeräte festhalten können.

Beim Hauswirtschaftsraum muss zusätzlich berücksichtigt werden, dass hier vielfach eine deutlich erhöhte Raumluft-Temperatur und -Feuchtigkeit (Wäsche-Trocknung) vorherrscht.

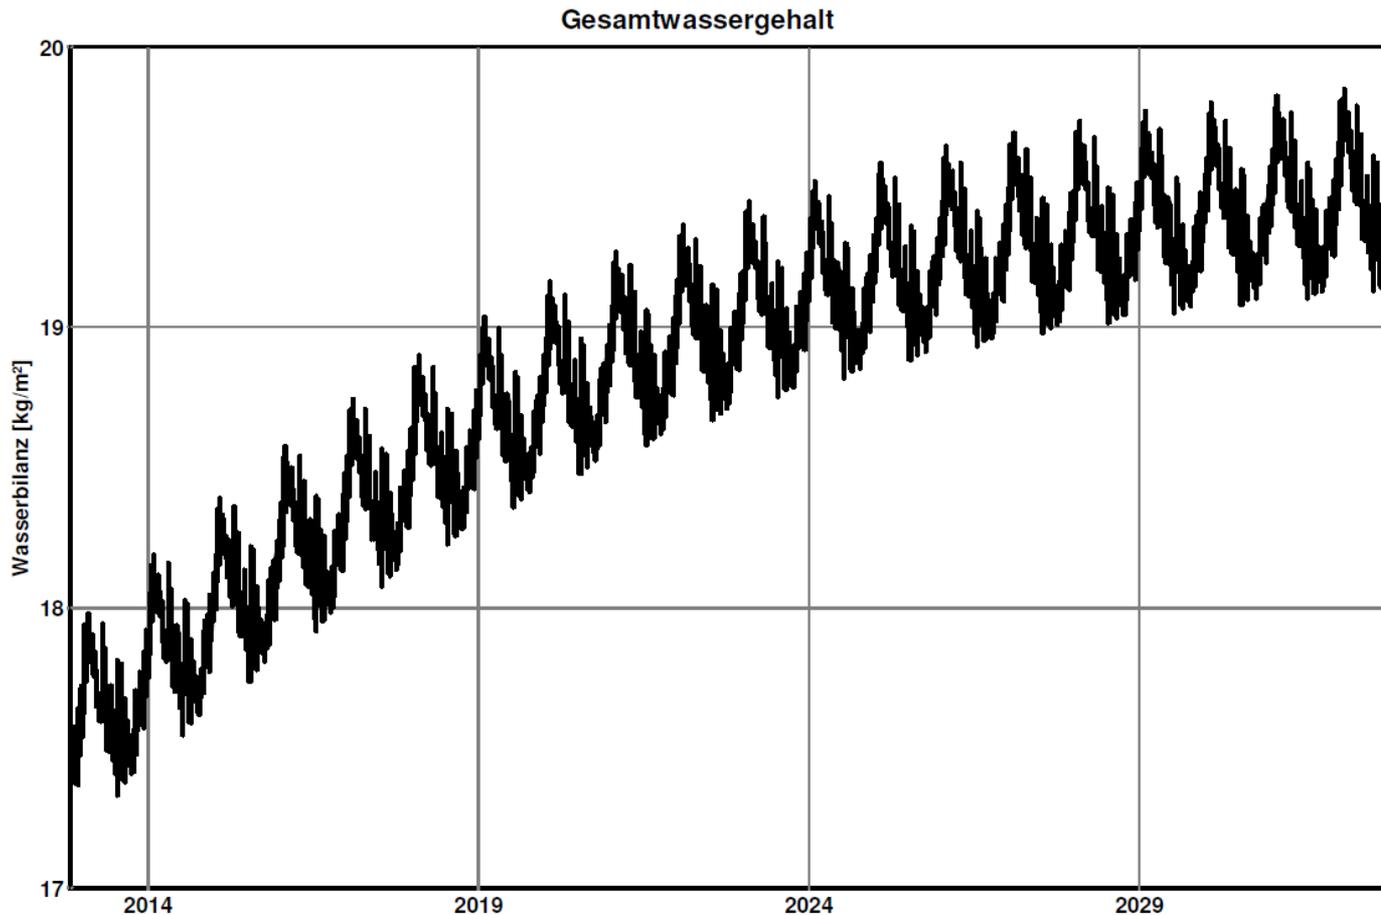
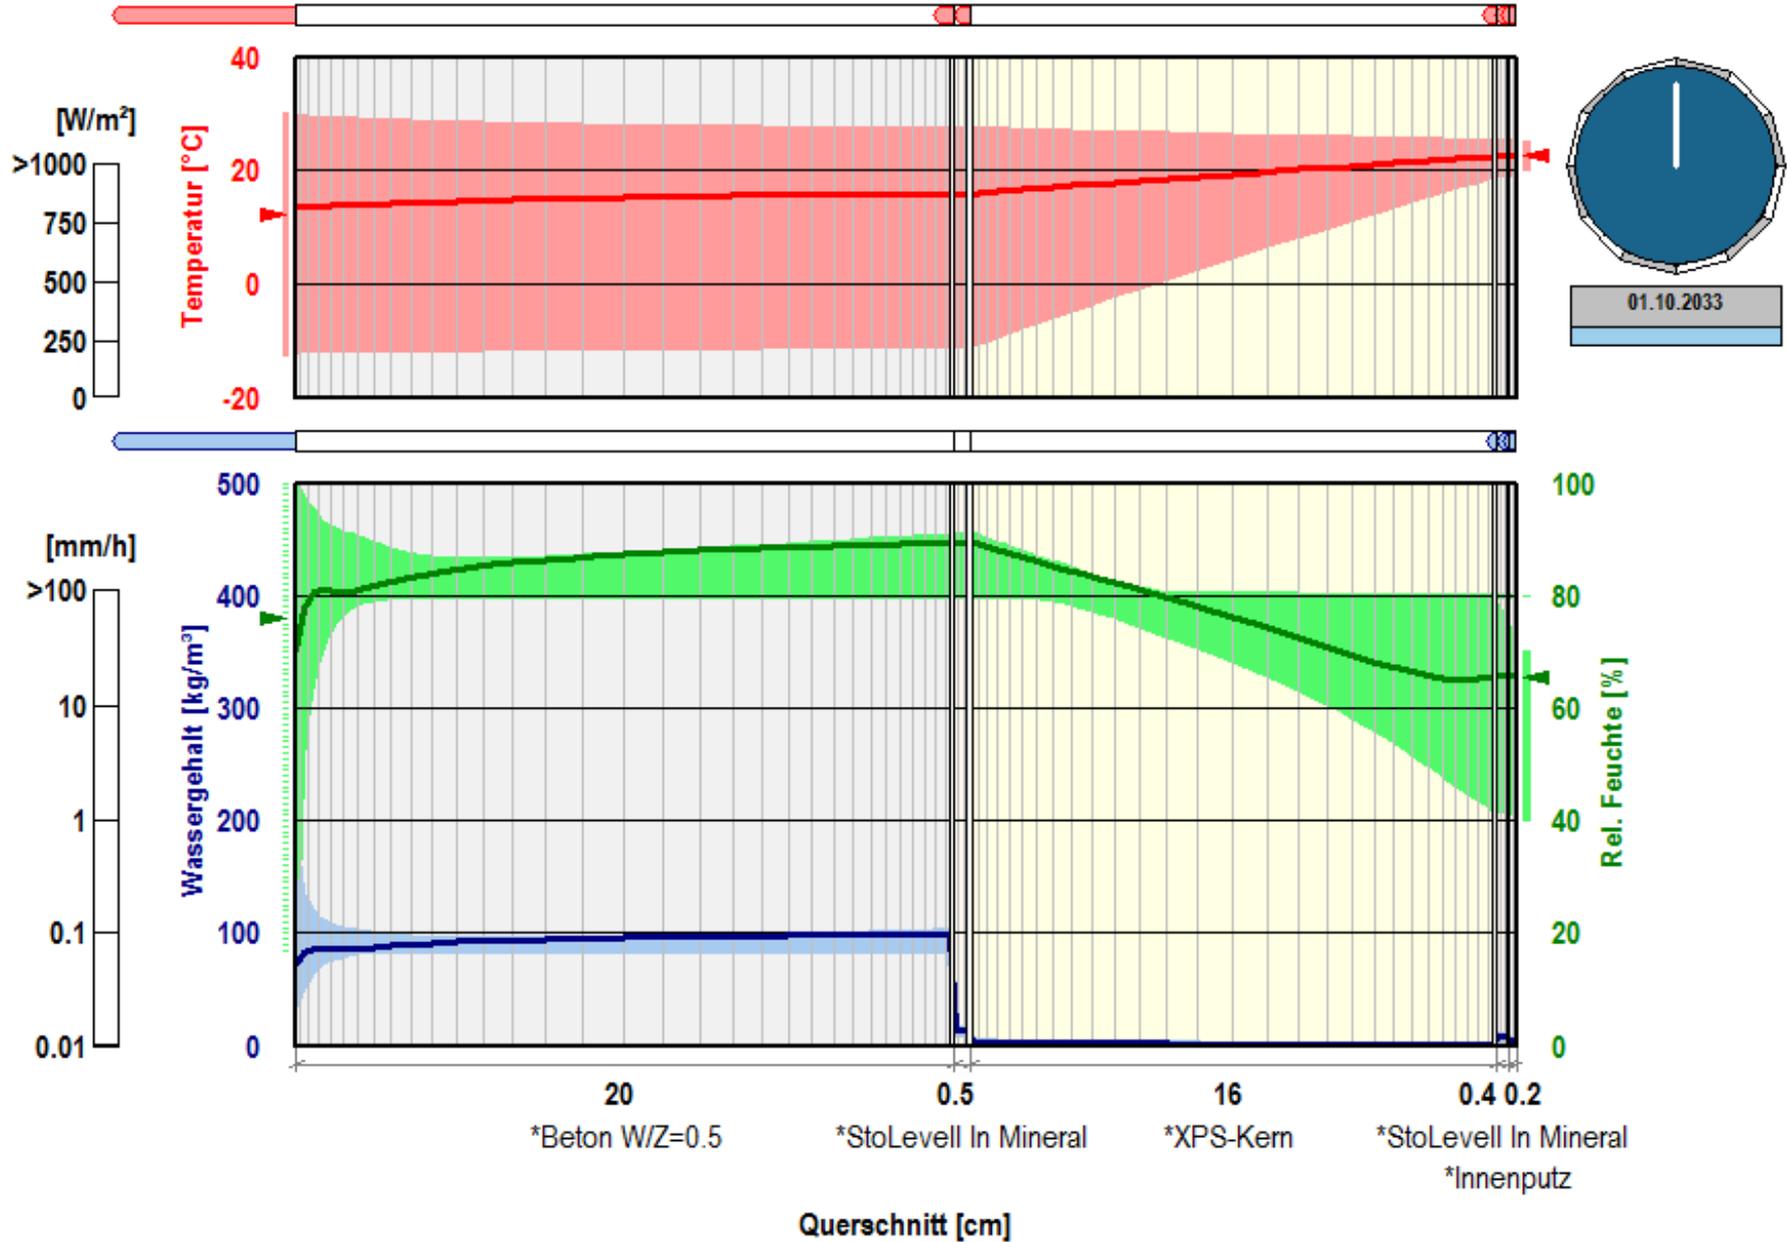
Var. XPS 160 mm

Bei diesem sichtbaren Schichtenaufbau komme ich auch mit leicht variablen Parametern immer auf einen **Tauwasserausfall von > 0.100 kg/m² in der Ebene zwischen Dämmplattenkleber und der Dämmung.**

Das heisst, diese Menge Tauwasser ist die Differenz zwischen der eindiffundierenden und der ausdiffundierenden Wassermenge.

Dieses Tauwasser wird durch den geringsten Widerstand in die vielfach kapillar saugenden Dämmplattenstösse geleitet und tritt an der Oberfläche in Form von Flecken aus.

- Die Verklebung sollte möglichst vollflächig erfolgen (keine Hohlräume)
- Diese Art der Innendämmung wird ab gewissen Rahmenbedingungen wie kleinem U-Wert, dampfbremsenden Aussenwandkonstruktionen, ungenügendem Schlagregenschutz der Aussenwand und kalten Klimabedingungen kritisch und muss mittels hygrothermischen Simulationen vorgängig überprüft werden
- Der mögliche Tauwasseranfall kann im Hohlraum zwischen Dämmplatte und Beton gefrieren und die Innendämmung ablösen
- Der organische Binder enthaltene Klebemörtel kann unter anhaltender Feuchte aufquellen, erweichen und letztlich versagen

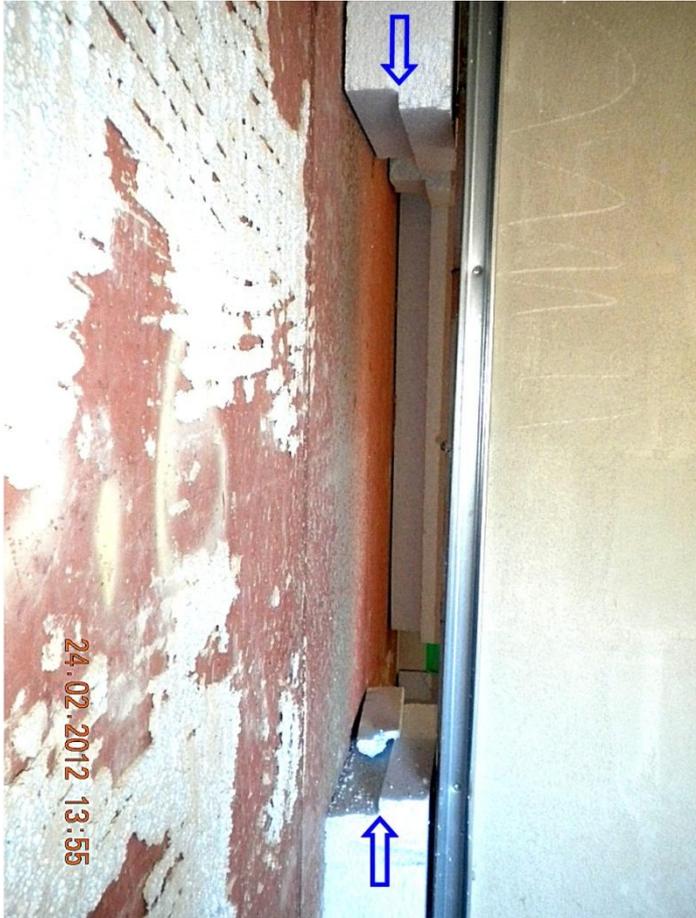
Anteil der effektiven Klebflächen
(Kontaktflächen) am Beton

Dämmplatten mit Stufenfalz können von Vorteil sein...

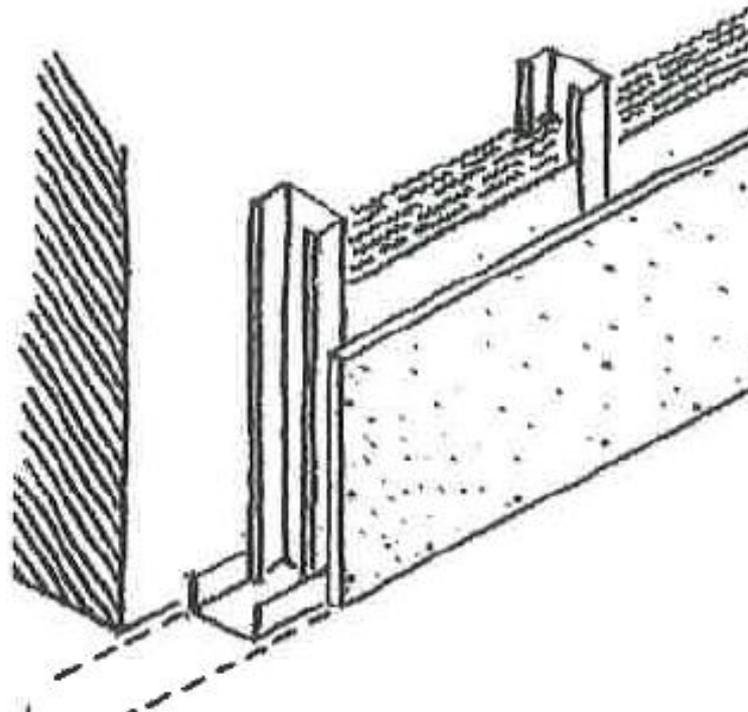
Skizze:
NPK 643

Die Mineralwolle wurde seitlich nicht ins Ständerprofil eingestopft.

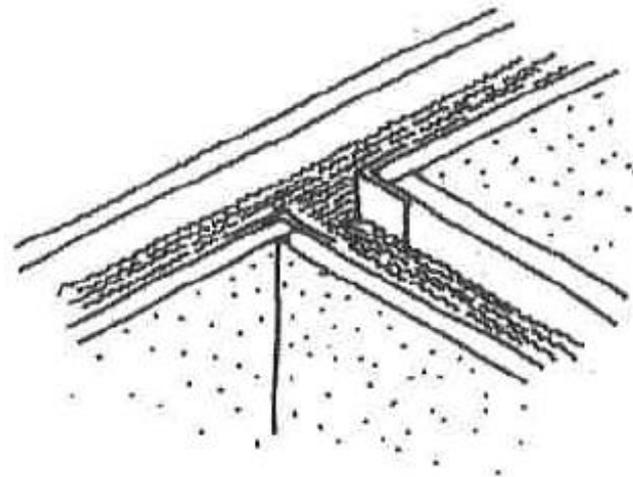
Skizze:
NPK 643

Wärmedämmung sollte homogen durchgehend auch bei Innenecken vorhanden sein. Dieses kann nur mit der Verwendung eines Inneneckprofils gewährleistet werden.

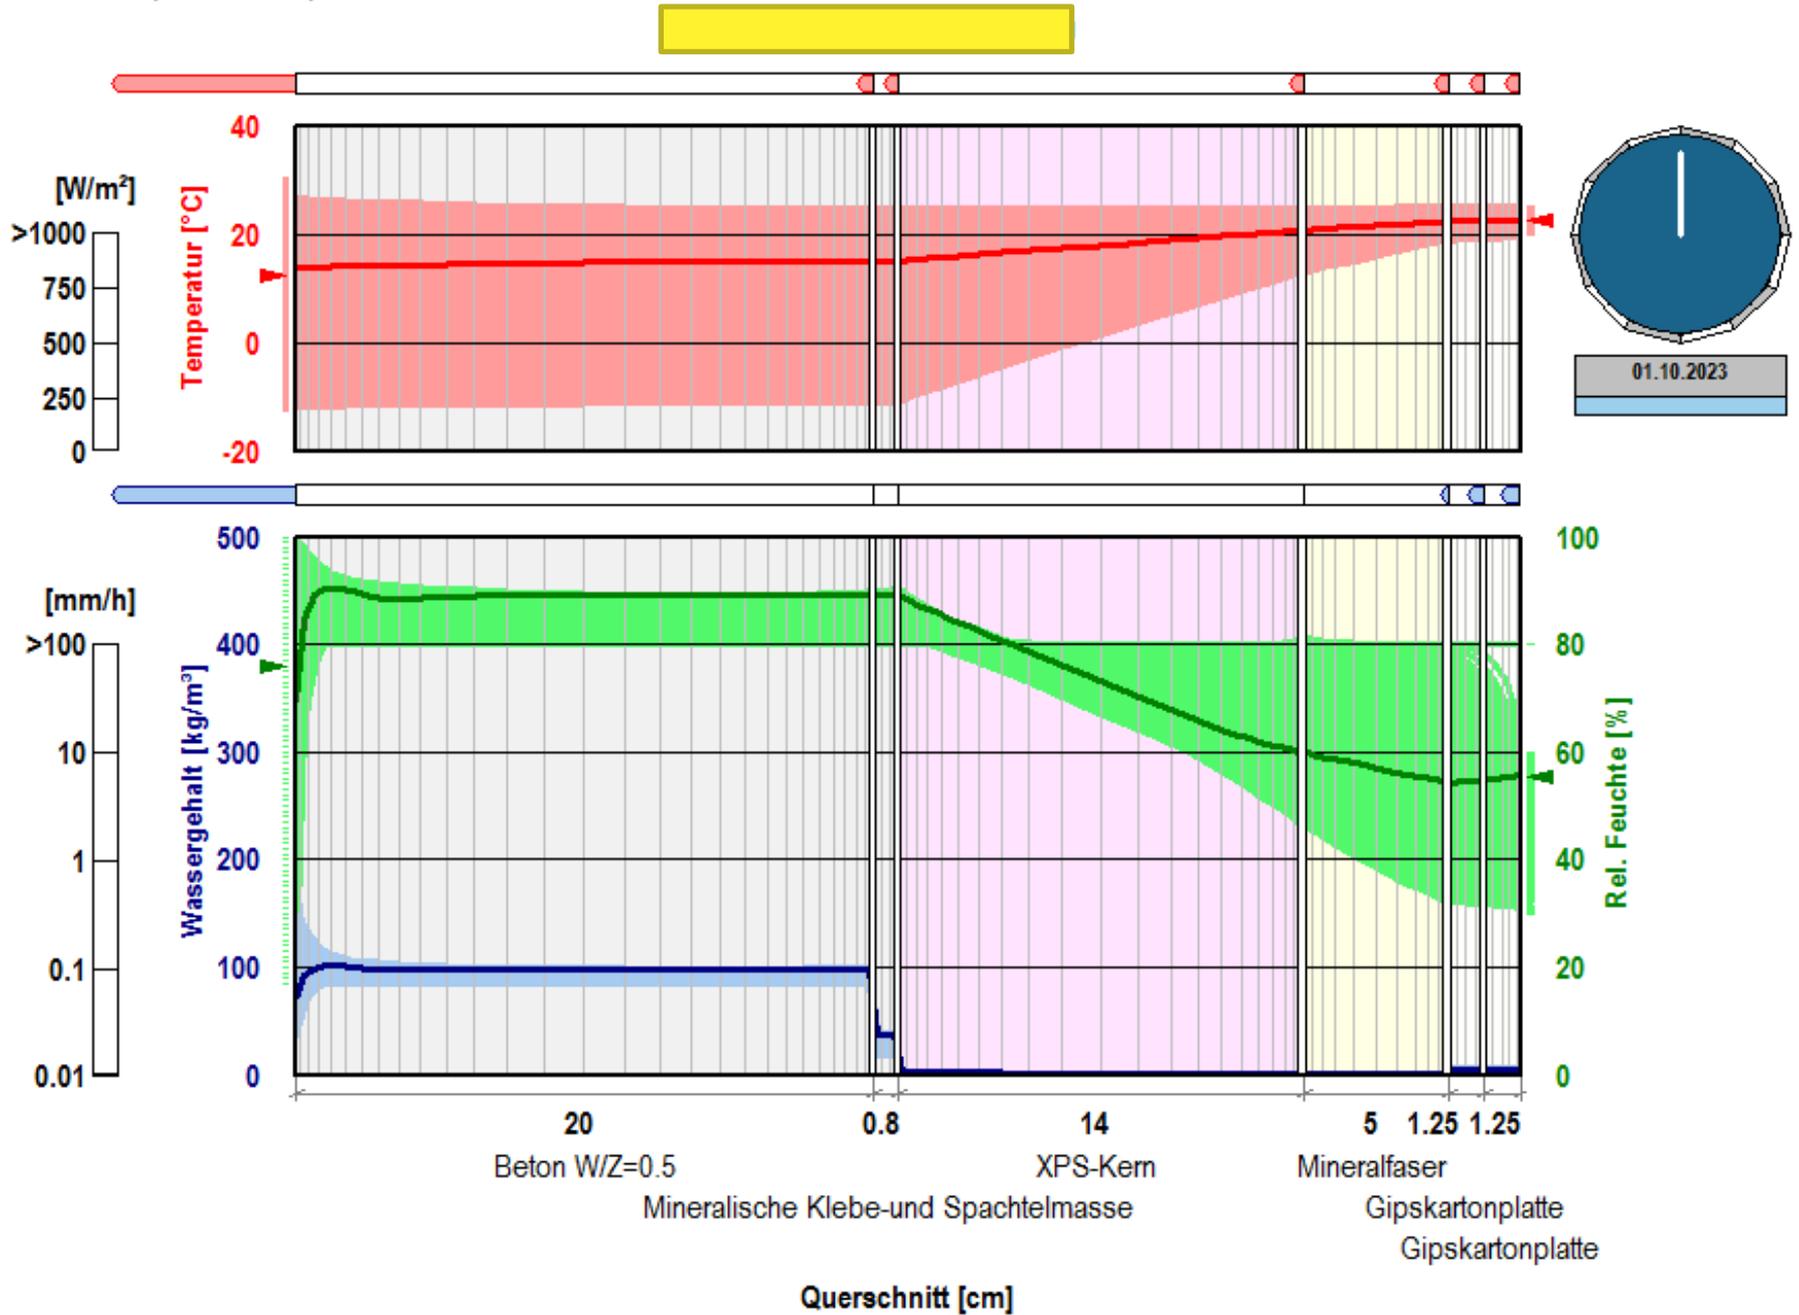
Wassergehalt im Profil der Aussenwand-Konstruktion von links aussen Sichtbeton nach rechts Innenputz.

Das starke Gefälle im Grenzschichtbereich Beton-Klebemörtel ist kritisch (Tauwasserbildung).

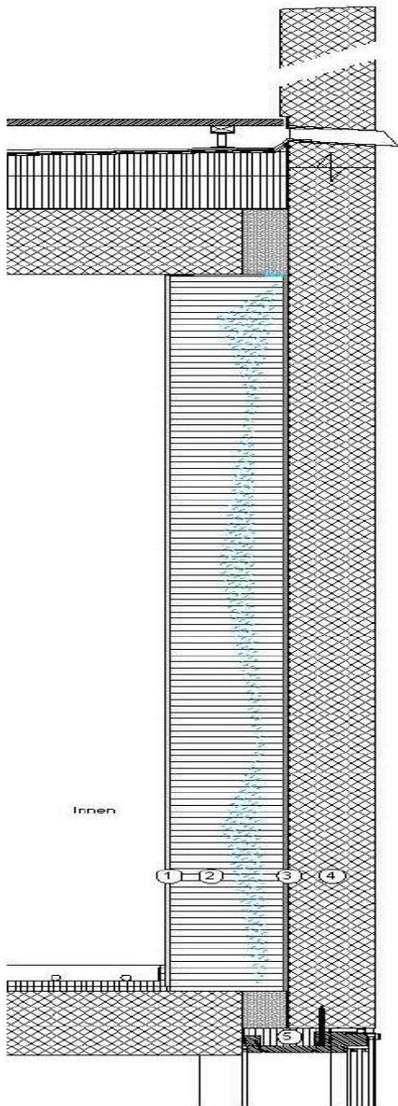
Zustand geplant

Multipor Dämmplatten (2) mit Multipor Klebemörtel (3) vollflächig mit 14 mm Zahnpachtel geklebt.

Multipor Dämmplatten (2) haben sich z.T. von der Betonwand (4) gelöst und die ganze Wand ist leicht bewegbar.
